ĐỀ XUẤT GIẢI PHÁP NÂNG CAO ỔN ĐỊNH ĐẬP ĐẤT HỒ CHỨA NƯỚC DIÊN TRƯỜNG - TỈNH QUẢNG NGÃI

Lê Văn Thảo

Trường Đại học Bách Khoa, Đại học Đà Nẵng

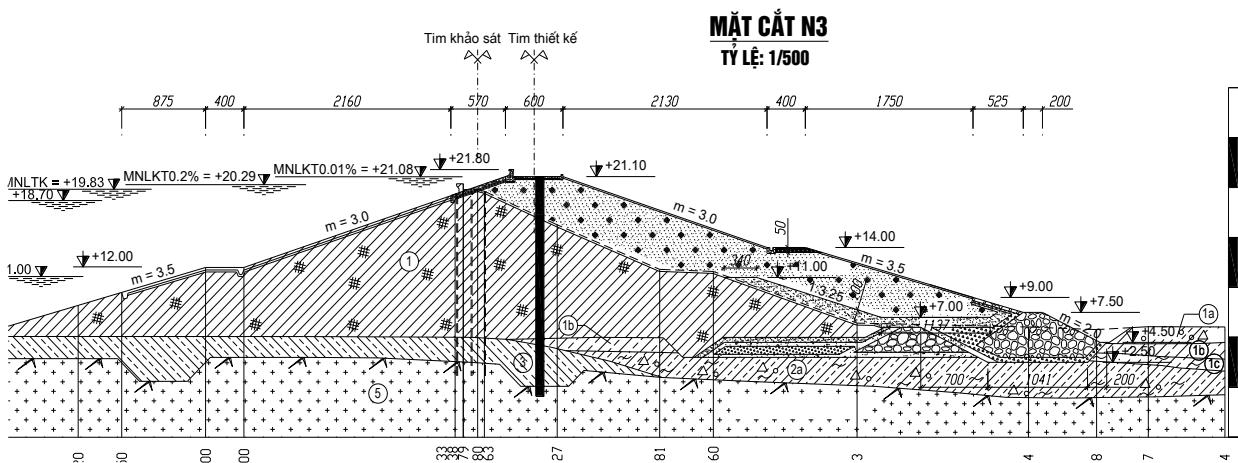
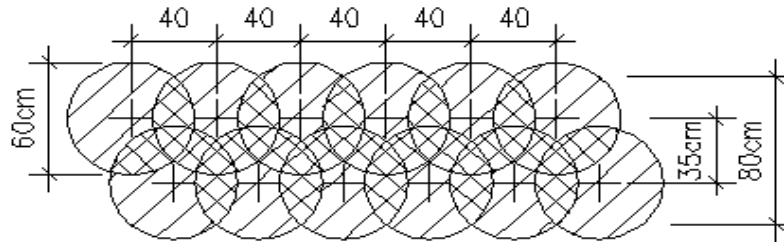
Hình 1: Sơ đồ bố trí cọc Xi măng - đất

Sơ đồ bố trí cọc xi măng - đất, sơ đồ bố trí lỗ khoan và mặt bằng tạo tường chống thấm sau khi khoan phụt được thể hiện tại hình 1.

Phương án chọn cho đập đất hồ Diên Trường là bố trí 2 hàng cọc Jet-grouting D60 tạo tường chống thấm có bề dày $t = 80$ cm. Sau khi áp dụng biện pháp chống thấm này, đập đất hồ chứa nước Diên Trường sẽ khắc phục được hiện tượng thấm, nút đảm bảo ổn định công trình.

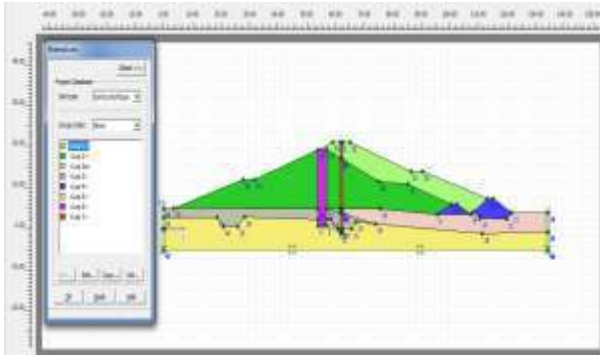
Hình 2: Mô hình hình học với phần mềm Flaxis [2]

Mô hình hình học của mặt cắt đập với phần mềm Plaxis [2] được hiện diện trong hình 2. Tác giả chọn trường hợp tính toán ổn định mái hạ lưu đập trong trường hợp mực nước thượng lưu ở $MNDBT = 18,70m$, hạ lưu không có nước, bộ phận tiêu nước trong đập làm việc không bình thường (Tổ hợp lực đặt biệt). Kết quả mặt trượt nguy hiểm được chỉ trong hình 3.

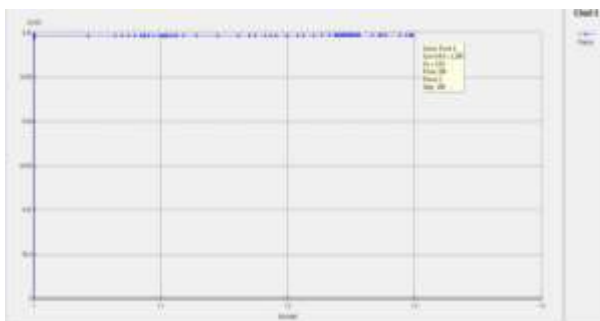
Hình 4: Hệ số ổn định

Kết tính toán trong hình 4 cho thấy hệ số ổn định tính toán của mái hạ lưu đập khi chọn giải pháp chống thấm là $K = 1,299 > [K]_{CP} = 1,1$ (Bảng 1.3, TCVN 8216:2009 [3]). Vì vậy đập đảm bảo ổn định sau khi đề xuất giải pháp nâng cấp.
