## NGHIÊN CỨU GIẢI PHÁP XỬ LÝ SẠT TRƯỢT MÁI HỒ CHỨA Bùn ĐỎ SỐ 2 - NHÀ MÁY SẢN XUẤT ALUMIN NHÂN CƠ

Ngô Anh Quân, Nguyễn Tiếp Tân

Viện Khoa học Thủy lợi Việt Nam

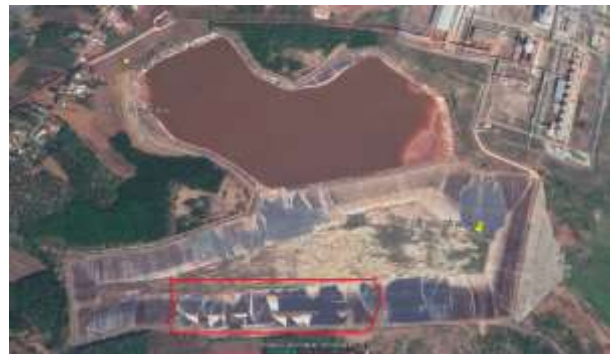
Tuy nhiên, do hồ số 2 vẫn chưa đi vào vận hành đến năm 2017 mái hồ số 2 xảy ra hiện tượng sạt trượt mái hồ ở các vị trí trên mái hồ và trên mái đồi tự nhiên, phạm vi sạt trượt dài hơn 335,0m, chủ yếu tập trung tại vị trí có mái ta luy dương nằm ngoài phạm vi nhà máy.

Hình 1: Mái hồ bùn đỏ  
(Ảnh chụp tháng 02 năm 2019)

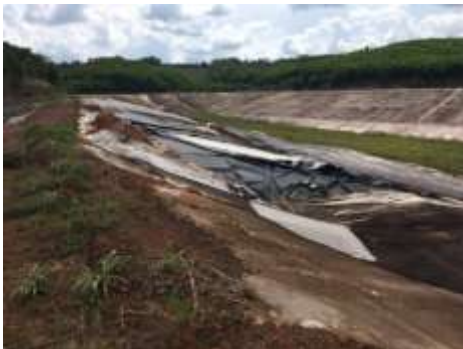
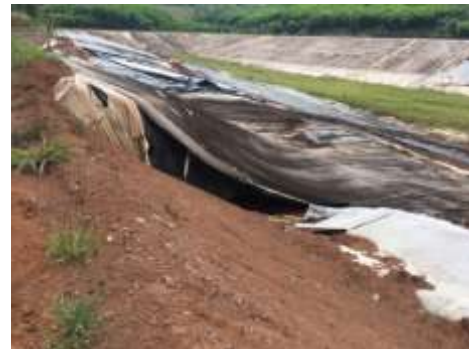
- Khi xảy ra trượt mái, phần đất ở trên cao bị sụp xuống, còn đất ở chân cung trượt bị đẩy trôi lên, tạo nên lực kéo căng màng chống thấm. Nếu lực này vượt quá khả năng chịu kéo của màng thì màng sẽ bị xé rách tại các vị trí yếu nhất. Vì vậy cần thiết phải tháo dỡ màng chống thấm trên toàn bộ phạm vi cung trượt để kiểm tra màng và xử lý lại mái cho ổn định, sau đó mới lắp đặt lại hệ thống màng chống thấm trên mái.

- Đặc biệt, tại các vị trí sạt lở hiện nay hệ thống rãnh thu nước ngoại vi đã hư hỏng, nên toàn bộ lượng nước thu trên lưu vực được tập trung vào rãnh đến vị trí hư hỏng ngấm trực tiếp xuống mái hồ gây áp lực lớn lên hệ thống màng chống thấm HDPE, đẩy trôi mái đất.

Hình 2: Hư hỏng mái hồ bùn đỏ

- Tháo, và cuộn tấm HDPE, tấm vải địa kỹ thuật trong phạm vi sạt trượt về phía đáy lòng hồ. Bóc phần đáy hồ và mái hồ bị trượt trôi lên. Phạm vi từ cơ +628,0 xuống đáy hồ bóc từ mép ngoài cơ 628,0 đến mép ngoài của phạm vi sạt trượt. San gạt mái hồ đến mái thiết kế

- Sau đó trải lại tấm HDPE dày 1,5mm theo thiết kế cũ. Tận dụng tối đa phần tấm HDPE còn dùng được. Phần không tận dụng được thay thế mới.

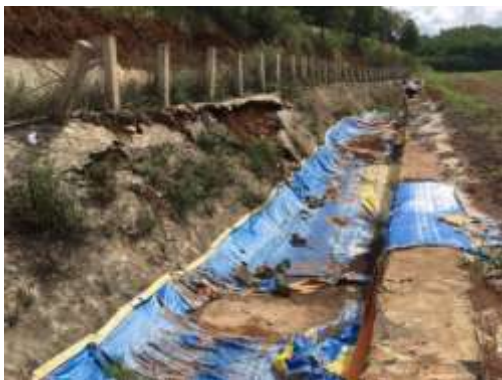
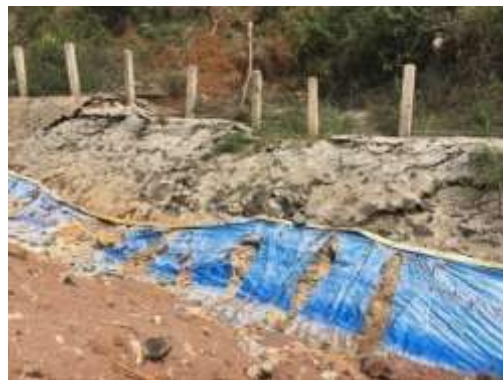
Hình 3: Hư hỏng rãnh thu nước ngoại vi

**3.4. Phần đỉnh mái hồ xuống cao trình đáy rãnh thu nước ngoại vi:** đào tạo mái đến cao độ của đáy rãnh thoát nước ngoại vi. Rãnh thu nước mái đòi được bố trí cách mép sát lở tối thiểu 3,0m nhằm thu nước về rãnh thoát nước ngoại vi, không cho nước chảy vào khu vực đã bị sạt trượt.

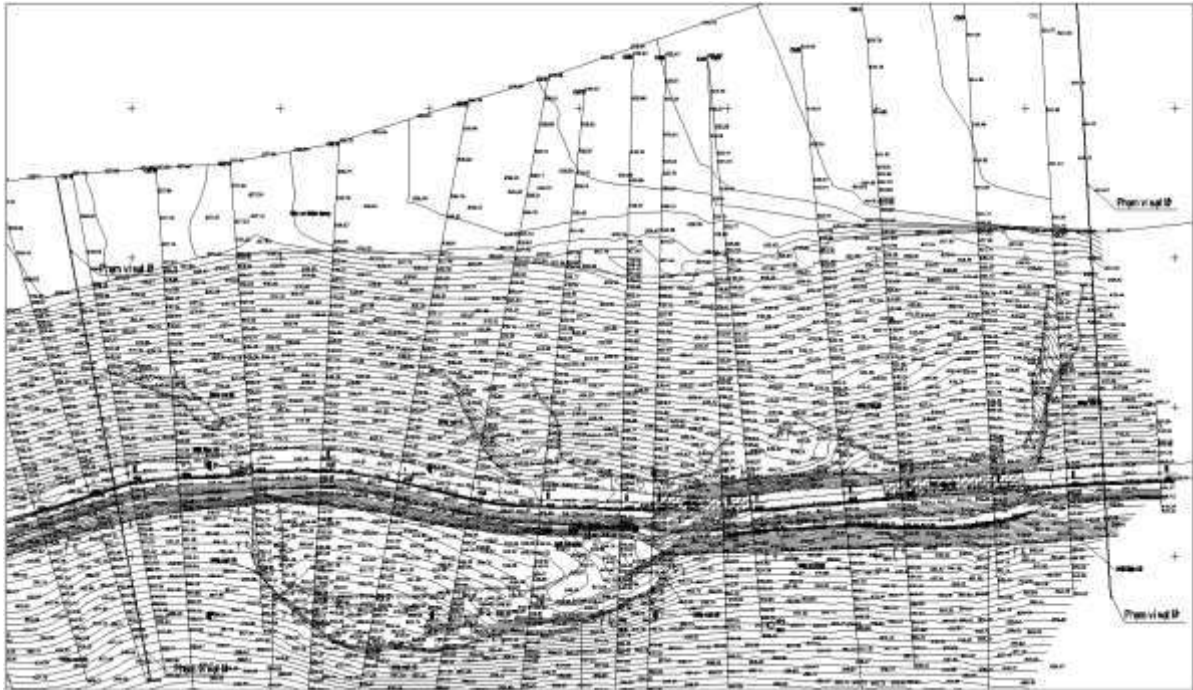
Hình 4: Khu vực mái hồ sạt trượt

Phạm vi sạt trượt mái hồ chiều dài theo mái là 335 mét trong đó có 03 dạng sạt lở: từ CN2 đến CN8: sạt trượt mái hồ nhưng không sạt trượt mái đồi phía trên; từ CN8 đến CN14: sạt trượt cả mái hồ và sạt trượt mái đồi phía trên; từ CN14 đến CN16: sạt trượt mái hồ nhưng không sạt trượt mái đồi phía trên. Như vậy có thể thấy một số vị trí do điều kiện địa chất, địa hình (độ dốc tự nhiên mái), mức độ hư hỏng của các rãnh thu nước ngoại vi, khả năng thoát nước ngầm của các rãnh thu nước đáy hồ ...

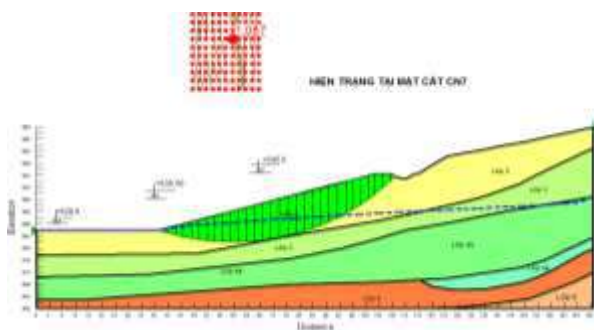
Hình 6: Mái hồ làm việc theo điều kiện bình thường, mái hồ bị bão hòa hoàn toàn

Mái hồ làm việc theo điều kiện bình thường, mực nước ngầm tính toán theo kết quả khoan khảo sát địa chất. Hệ thống kênh thu nước ngoại vi hoạt động bình thường. Hệ số ổn định tại MC CN7 là 1,087; Mái hồ không bị trượt, nhưng hệ số ổn định < hệ số ổn định cho phép là 1,30 (theo cấp công trình). Như vậy việc lựa chọn rãnh thu nước ngầm dưới đáy hồ ở cao trình 628m là chưa đảm bảo an toàn.

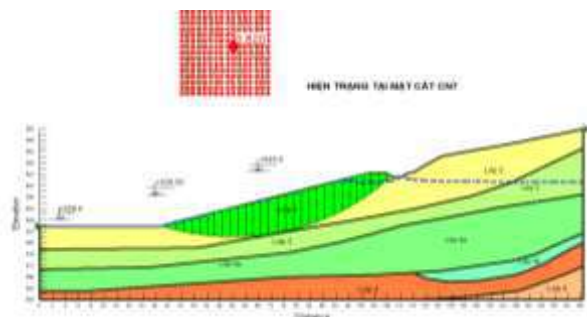
Hình 7: Mái hồ làm việc theo điều kiện bình thường, đồng thời mái hồ, mái dốc trên kênh thu nước ngoại vi (kênh thu nước) bị bão hòa hoàn toàn

Khi hệ thống kênh thu nước bị hỏng, hệ thống màng chống thấm HDPE làm việc bình thường. Hệ số ổn định tại MC CN7 là 0,820; hệ số ổn định < 1 (tương ứng với hiện trạng mái hồ đã bị sạt trượt)

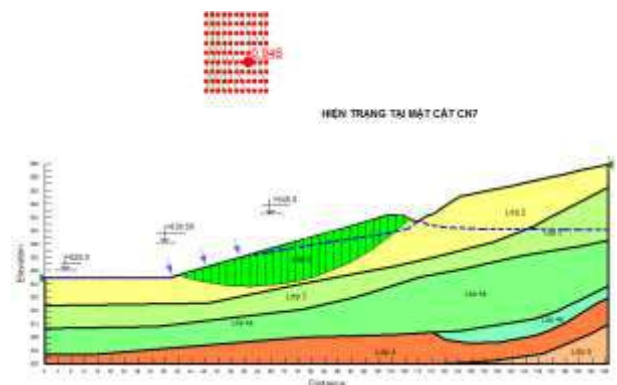
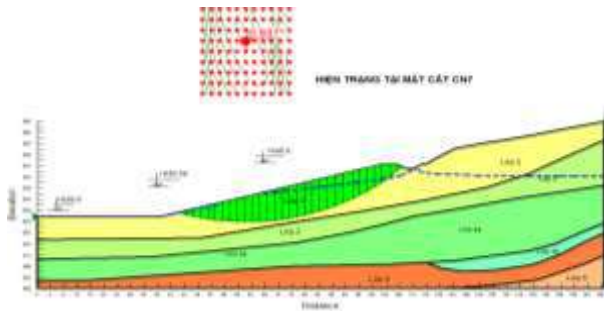
Hình 8: Mái hồ làm việc theo điều kiện nước ngầm xâm nhập ra mái

Kênh thu nước bị hỏng, đường bão hòa thấm sau mái hồ xâm nhập ra mái lòng hồ tại cao trình cơ +636,50m. Hệ số ổn định tại MC CN7 là 0,946; tiệm cận với giá trị an toàn trong khi chưa chứa chất thải trong lòng hồ. Nên có thể bổ sung một hệ thống thu nước ngầm tại khoảng vị trí này công trình đảm bảo vận hành an toàn.

Kênh thu nước bị hỏng, đường bão hòa thấm sau mái hồ xâm nhập ra mái lòng hồ tại cao trình cơ +628,00m. Hệ số ổn định tại MC CN7 là 0,937

Do vậy nguyên nhân gây sạt trượt mái hồ là do đường bão hòa trong mái hồ dâng cao, cao trình điểm tiếp xúc của đường bão hòa ra mái hồ cao, gập tấm HDPE không thấm nước dẫn đến đất mái hồ bị bão hòa nước và giảm các chỉ tiêu cơ lý của đất gây nên trượt mái hồ.

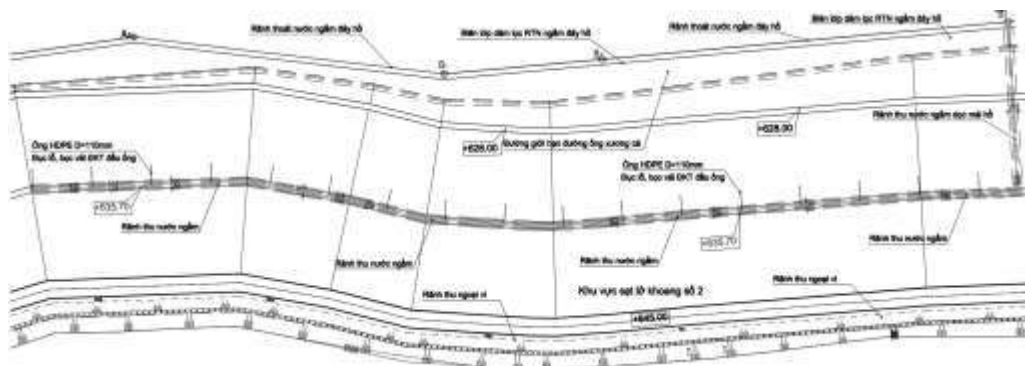
Hình 9: Thiết kế bố trí rãnh thu nước ngầm

**3.1. Bổ sung rãnh tiêu thoát nước ngầm ngang mái hồ:** rãnh có kích thước hình thang, bề rộng đáy rãnh B=1,0m; bề rộng đỉnh rãnh B=2,0m, chiều cao rãnh 100cm, chiều dài rãnh bằng chiều dài phạm vi sạt trượt L=335,0m, đỉnh rãnh ở cao trình +635,70;

**3.2. Bổ sung rãnh tiêu thoát nước ngầm dọc mái hồ:** rãnh có kích thước hình thang, bề rộng đáy rãnh B=1,0m; bề rộng đỉnh rãnh B=2,0m. Rãnh được bố trí phần đỉnh nối tiếp với rãnh nằm ngang; phần chân nối tiếp vào rãnh thoát nước ngầm dưới đáy hồ bùn đỏ.

Kết cấu rãnh thu nước bằng đá mi, bên ngoài bọc kín bằng vải địa kỹ thuật loại 400g/m<sup>2</sup>. Hệ số thấm của rãnh  $k = 1 \times 10^{-3}$  m/s. Phía ngoài sát với mái hồ trải một lớp HDPE chạy từ đáy rãnh đến mái hồ theo đường biên đào rãnh.

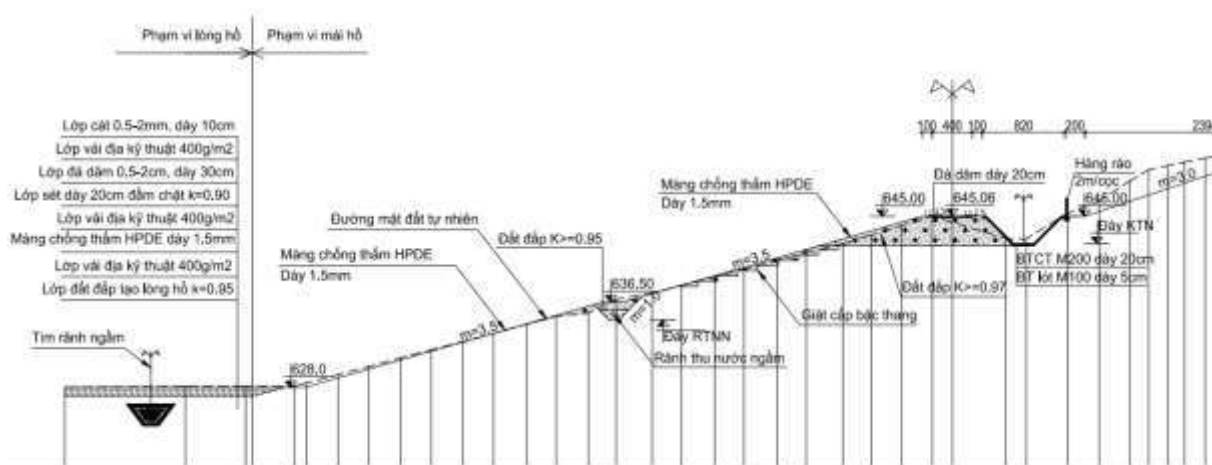
Hình 10: Mặt cắt đập theo thiết kế mới
