## BUỚC ĐẦU PHÂN TÍCH HIỆN TƯỢNG NÚT ĐÊ KHI KẾT HỢP GIAO THÔNG VÀ HƯỚNG XỬ LÝ

Phùng Vĩnh An  
Viện Thủy Công

**Tóm tắt:** Bài báo phân tích hiện tượng lún, nứt mặt đê của những đoạn đê có kết hợp giao thông thuộc vùng Đồng bằng sông Hồng. Có thể kết luận rằng, đó là tổ hợp của nhiều nguyên nhân bất lợi cùng tác dụng đồng thời. Các nguyên nhân đó thường là bề rộng của lề đường nhỏ hoặc không có, hàm lượng sét và bụi của đất đắp thân đê cao, nền đất yếu không được xử lý triệt để, tải trọng vượt quá giới hạn cho phép, độ chặt của nền đường không đạt yêu cầu theo TCVN 4054:2005. Từ đó đề xuất hướng xử lý.

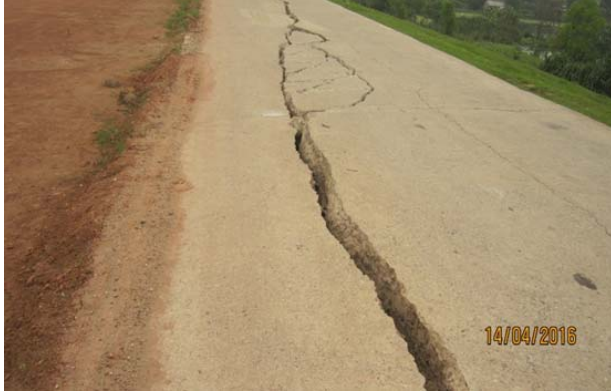
Hình 1. Nứt vỡ mặt đê Tiên giang, huyện Yên Dũng – Bắc Giang

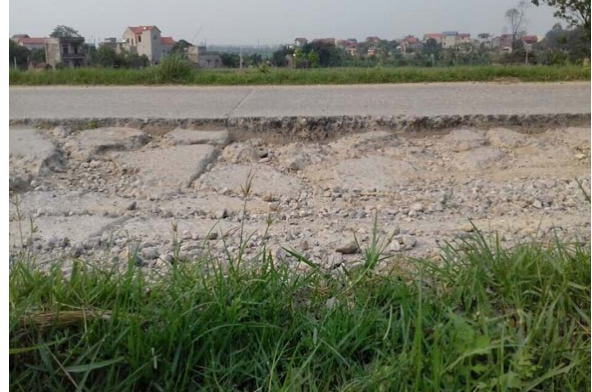
Hình 2. Nứt vỡ mặt đê Hữu đuông km21+600÷km59+600 – Bắc Ninh

Hữu Đuông tỉnh Bắc Ninh đê nứt vỡ mặt chiếm 54% trên tổng 38 km đê cứng hóa; Đê Tả Đuông tỉnh Bắc Ninh đê nứt vỡ mặt chiếm 21,8% trên tổng 31,7 km đê cứng hóa; Đê Hữu Cầu tỉnh Bắc Ninh đê nứt vỡ mặt chiếm đến 18,9% trên tổng 53,5% đê cứng hóa; Đê Hữu Hồng – Hà Nam đoạn km 129,5 (đầu cống Tác Giang) ÷ km 136 toàn bộ mặt bê tông đã nứt vỡ hoàn toàn, mặt đê trở thành các hố lồi lõm, phương tiện rất khó đi lại. Ngoài ra, nhiều đoạn đê đã được đầu tư hàng nghìn tỷ đồng, kết hợp thành các tuyến đường đồng bằng cấp IV cũng bị sự cố lún nứt mặt đê, như đê Tả Hồng-Hung Yên đoạn km 81÷km100.

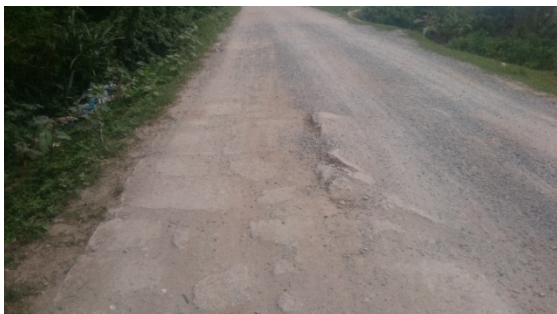
Hình 3. Đê Hữu Hồng - Hà Nam đoạn km 129,5 ÷ km 136, khảo sát 4/2018

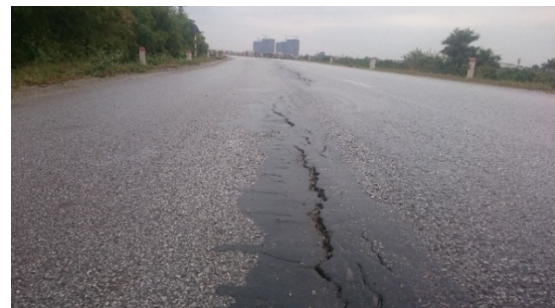
Hình 4. Đê Tả Hồng - Hưng Yên đoạn km 81 ÷ km 100

Hình 7. Thi công mở rộng đê phía thượng lưu, tạo lề đường để xử lý sự cố lún nứt mặt đê đoạn km 81 ÷ km 100 đê Tạ Hồng – Hưng Yên

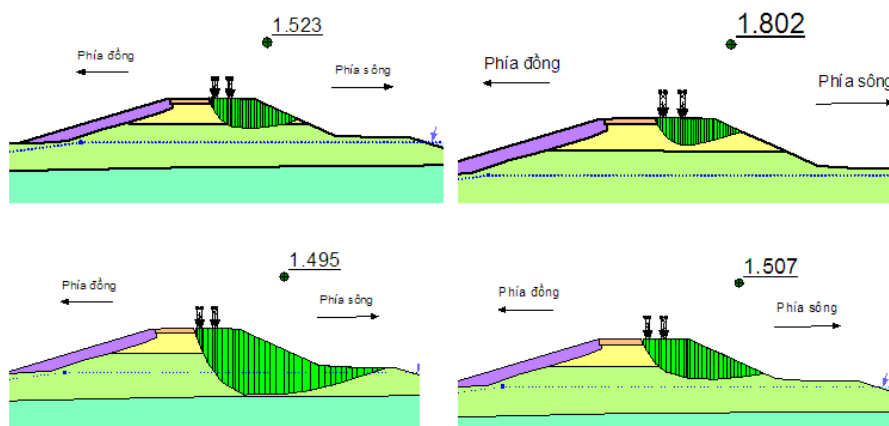
- Nguyên nhân do tải trọng giao thông vượt thiết kế: Các kết quả tính toán trượt sâu từ nhiều công trình có sự cố lún nứt được khảo sát kỹ lưỡng về hiện trạng, địa hình, địa chất [3,4], đều cho thấy hệ số ổn định không đạt yêu cầu, nhưng hình dạng mặt trượt và đặc biệt là vị trí cung trượt không giống như thực tế. Thay đổi phương pháp tính toán trượt nông [5], thì kết quả giống về mặt hình dạng, vị trí mặt trượt, nhưng hệ số ổn định lớn. Điều này dẫn đến nhận định, nguyên nhân lún nứt mặt đê phải là tổ hợp của một số nguyên nhân bất lợi cùng tác dụng đồng thời, trong đó có những nguyên nhân chưa xác định được bằng định lượng.

Hình 5. Kết quả tính toán bằng phương pháp mặt trượt nông đê Tả Hồng - Hưng Yên đoạn km 81+km 83, cho hình dạng và vị trí tương tự thực tế nhưng hệ số ổn định lớn.

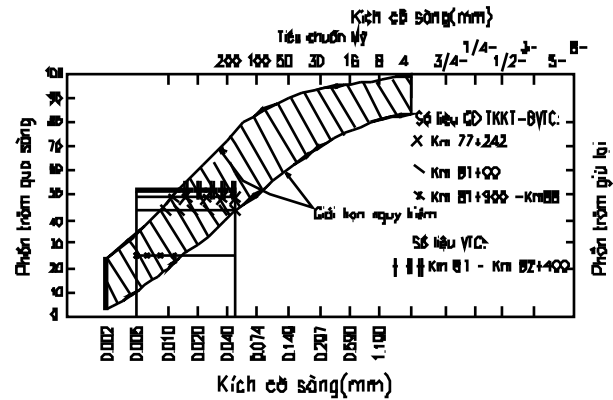
- Nguyên nhân do vật liệu đắp đê không đạt yêu cầu: Theo số liệu kiểm tra trên những đoạn có sự cố, đất thân đê chủ yếu được đắp bằng vật liệu khai thác tại chỗ dọc hai bên đê nên hàm lượng hạt bụi và hạt sét trong đất thân đê rất lớn. Ví dụ: đê Tả Hồng – Hưng Yên đoạn Km 77+242 ÷ Km 88 có phạm vi thành phần hạt nhạy cảm đối với nứt khi đầm (xem hình 6), đất sử dụng để đắp thân đê nằm trong giới hạn nguy hiểm đối với việc thi công bằng đầm rung.

Hình 6. Phạm vi thành phần hạt nhạy cảm đối với nứt khi đầm [6]
