ĐÁNH GIÁ, PHÁT HIỆN SỚM NGUY CƠ SỰ CỐ ĐÊ TẢ LAM K 74+600 ĐẾN K 75+600 TỈNH NGHỆ AN, TRƯỚC MÙA MƯA LŨ NĂM 2017

Phùng Vĩnh An, Trần Quốc Lĩnh

Viện Thủy Công

Tóm tắt: Bài báo trình bày kết quả áp dụng phương pháp và tiêu chí phát hiện sớm nguy cơ sự cố công trình đê điều cho đê Tả Lam đoạn K 74+600 đến K 75+600 huyện Hưng Nguyên tỉnh Nghệ An trước mùa lũ 2017. Kết quả đánh giá cho thấy, đoạn đê nghiên cứu không có khả năng xảy ra sự cố. Điều này cũng phù hợp với thực tế diễn biến trong và sau mùa mưa lũ năm 2017.

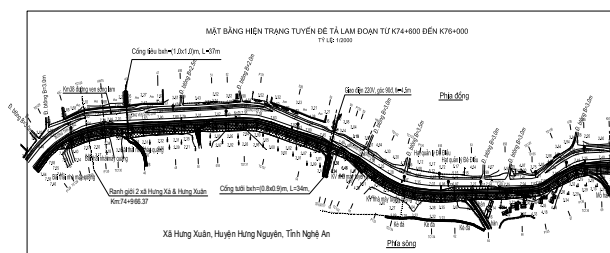
Hình 1: Mặt bằng hiện trạng đoạn đê nghiên cứu

Trên hình 1, là mặt bằng vị trí đoạn K 74+600 ÷ K 75+600 trên tuyến đê Tả Lam. Đây là khu vực nằm phụ cận ở thành phố Vinh, trên trục đường Quốc lộ 1, tuyến Bắc Nam tránh thành phố Vinh và Quốc lộ 46. Phía Bắc giáp với huyện Nghi Lộc; Phía Nam giáp với huyện Đức Thọ, tỉnh Hà Tĩnh;

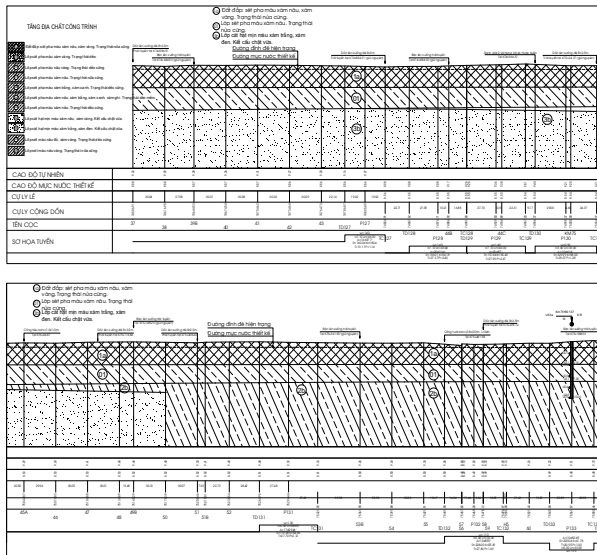
Hình 2: Cấu trúc địa chất trên mặt cắt dọc đê K 74+586.91 ÷ K 75+588.92

Đoạn đê đánh giá, phát hiện sớm nguy cơ sự cố có chiều dài 1 km. Đoạn đầu K 74+000 đến K 75+178.39 có cấu trúc địa chất: (1) Lớp 1a là lớp thân đê đắp bằng đất sét pha xám nâu, xám vàng, trạng thái nửa cứng; (2) Lớp 1 là lớp nền đê trên cùng bằng sét pha màu xám nâu, trạng thái nửa cứng; (3) Lớp 3b là lớp cát hạt mịn màu xám trắng, xám đen kết cấu chặt vừa. Đoạn tiếp theo K 75+178.39 đến K 75+588.92 có cấu trúc địa chất: (1) Lớp 1a là lớp thân đê bằng sét pha xám nâu, xám vàng, trạng thái nửa cứng; (2) Lớp 1 là lớp nền đê bằng sét pha màu xám nâu, trạng thái nửa cứng; (3) Lớp 2b là lớp sét pha màu xám nâu, xám trắng, xám xanh, xám ghi, trạng thái

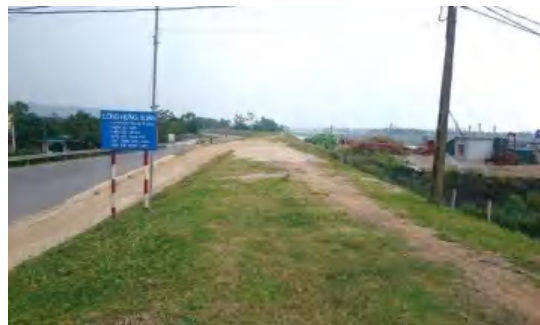
Hình 6: Vị trí cống tưới Hưng Xuân

Tại vị trí K 75+186 có công tưới qua đê Hưng Xuân, xây dựng năm 2007 bằng BTCT, chiều dài $L=35,2$ m, khẩu độ $0,8 \times 1,0$ m, cao trình đáy cống 4,5 m.

Cống hoạt động bằng cách dùng máy bơm nước từ sông vào bể. Tưới cho ruộng phía sông bằng cách mở cửa van trực vít V2 để nước chảy vào kênh. Tưới phía đồng bằng cách mở cửa van

trên cống cho nước chảy vào kênh chữ nhật BTCT. Đánh giá sơ bộ, công trình này vẫn hoạt động tốt, chất lượng công trình bảo đảm.

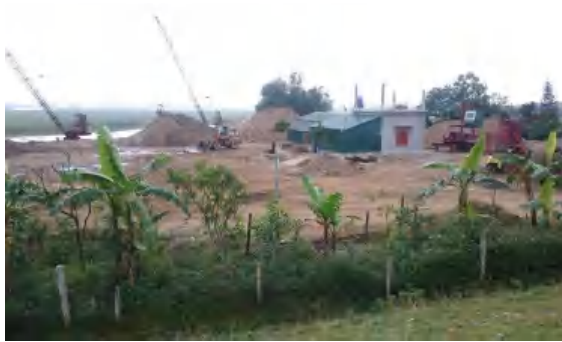
Hình 9: Bãi tập kết vật liệu phía sông

Tại vị trí này, có một dốc lên đê bằng bê tông, chạy qua đỉnh cống. Đầu dốc, là một đoạn đỉnh đê đã được cứng hóa bằng bê tông nổi vào bãi khai thác và tập kết vật liệu cát,

đá. Khu vực này rộng khoảng 300 m², nằm ngay bên kênh nhỏ. Cách cầu bắc trên sông lớn khoảng 4 ÷ 5 km theo đường chim bay.

75+000 đến K 76+000 nhìn chung là an toàn, tuy nhiên hành lang bảo vệ đê thì đang bị người dân lấn chiếm, để sinh sống và khai thác, vận chuyển tập kết vật liệu trong phạm vi hành lang bảo vệ đê. Các cấp quản lý cần xử lý dứt điểm tình trạng này.

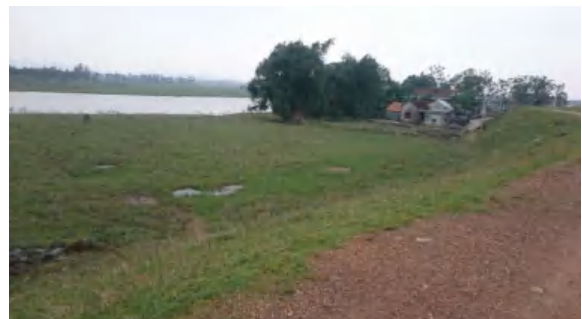
Hình 12: Nhà dân phía ngoài đê

có một số nhà dân có kết cấu kiên cố nằm ngoài đê, về phía sông.

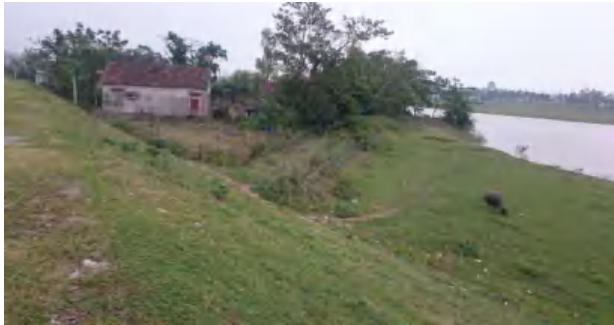
Trên đoạn K 75+186 ÷ K 75+500 về phía sông có có một mỏ hàn nhỏ bằng đá nằm phía ngoài nhà dân ở (trong hành lang bảo vệ đê). Mỏ hàn

chỉ cao hơn mặt đất chừng 0,7 ÷ 1 m, đỉnh mỏ hàn khoảng 0,5 m. Cách đó 70 m ÷ 100 m, mỏ hàn thứ 2 có kết cấu tương tự.

Hình 13: Mô hình thứ 1 (phía ngoài nhà dân)

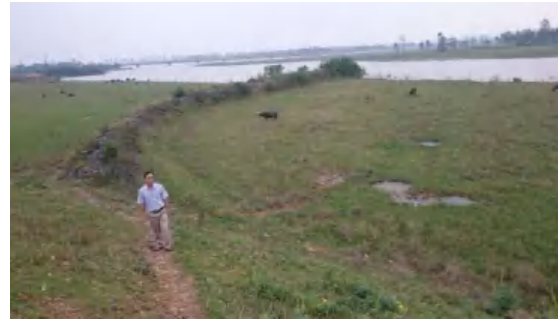
Hình 14: Mô hình thứ 2 (trên bãi, cách mô hình thứ nhất 70 m~100m)
