PHÂN TÍCH CÁC DẠNG TRƯỢT LỞ MÁI ĐỐC CÁC KHU TÁI ĐỊNH CƯ THỦY ĐIỆN SƠN LA VÀ ĐỊNH HƯỚNG GIẢI PHÁP XỬ LÝ

Tóm tắt: Trong những năm qua, trượt lở mái dốc là một trong những loại hình thiên tai nguy hiểm nhất, gây ra nhiều thiệt hại lớn cho con người, cơ sở hạ tầng các khu tái định cư thủy điện Sơn La. Vì vậy, việc nghiên cứu các giải pháp xử lý, phòng ngừa trượt lở là hết sức cần thiết. Bài báo này, đề cập đến cơ sở đề xuất giải pháp xử lý, phòng chống trượt lở cho khu tái định cư thủy điện Sơn La.

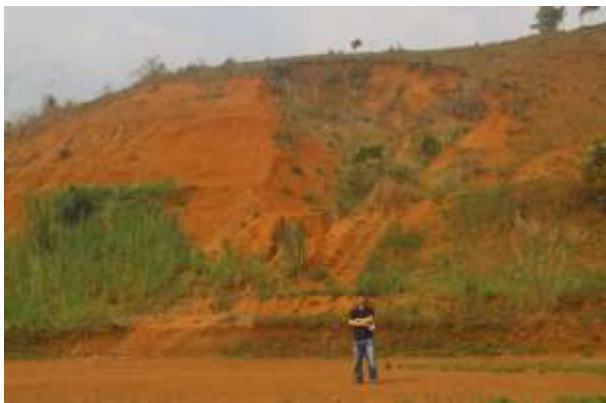
Dạng này phổ biến ở tỉnh Lai Châu và tỉnh Sơn La. Đặc điểm bố trí là trong cùng xã bố trí nhiều tiểu khu tái định cư, các khu này nối tiếp với nhau qua các đường nội bộ. Trong mỗi tiểu khu, nhà ở xem như ở cùng cao độ hoặc trên các bậc độ cao khác nhau. Phần lớn trượt lở xảy ra tại sườn dốc/mái dốc ngoài các tiểu khu, xem Hình 7.

Hình 7: *Trượt lở sườn dốc phía ngoài khu dân cư bản Nậm Ngập 1, xã Nậm Tăm*

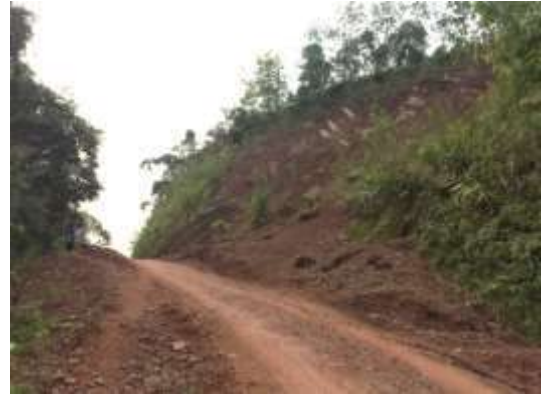
Hình 8: *Trượt lở mái ta luy phải đường từ Nậm Tăm đi bản Nậm Ngập 1*

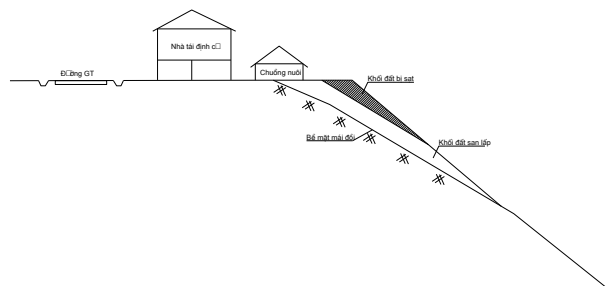
Dạng này có ở tỉnh Lai Châu, tỉnh Sơn la. Đặc điểm bố trí là trong cùng khu tái định cư, bố trí nhà ở bám dọc theo các trục đường ở các cao độ khác nhau. Dạng này được bố trí hạ tầng khá hoàn thiện, nhà ở khá kiên cố. Phần lớn trượt lở xảy ra tại mái dốc phía ngoài khu tái định cư, xem Hình 10.

Hình 10: *Sơ họa trượt lở tại khu TĐC tại xã Lê Lợi, huyện Nậm Nhùn*

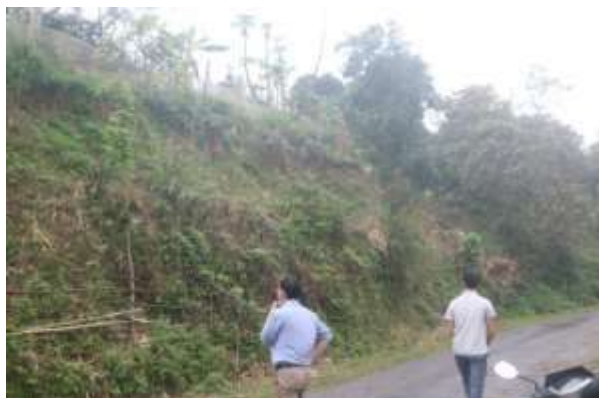
hoặc tại mái dốc nội bộ của dãy nhà bố trí phía trên hoặc tại mái dốc phía trên đường nội bộ, xem Hình 11.

Hình 11: Trượt lở mái dốc đường nội bộ xã Lê Lợi, huyện Nậm Nhùn

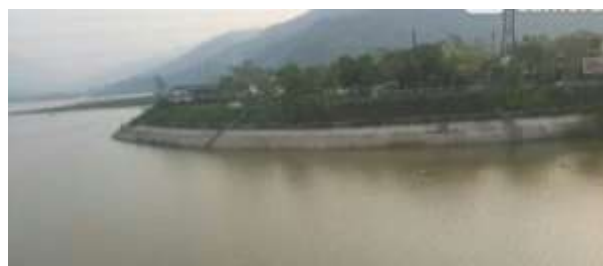
Dạng này có ở 03 tỉnh Điện Biên, Sơn La và Lai Châu. Khu tái định cư được bố trí trên một khu vực có diện tích tương đối lớn, cùng cao độ, một hoặc hai phía là mái dốc ngập nước, nước lên xuống theo chế độ hồ hoặc suối lớn. Vùng đất ngập được giới hạn bởi mực nước trong mùa kiệt và mực nước trong mùa mưa. Thực vật trên mái kém phát triển, nên dễ bị xói lở do dòng chảy, khi mực nước rút xuống đất trên mái bão hoà nước và không kịp thoát nước nên cũng dễ gây mất ổn định mái. Dạng trượt lở này trước đây rất phổ biến, tuy nhiên kết quả điều tra thực địa gần đây nhất vào tháng 3 năm 2022 đã cho thấy, hầu như toàn bộ dạng trượt lở này đã được khắc phục, xem Hình 13. Tại tỉnh Sơn La và Lai Châu, hiện tại còn có một số khu vực có ảnh hưởng mực nước suối, tuy nhiên không có hiện tượng trượt lở mái hoặc nếu có thì quy mô nhỏ, không đáng kể.

Hình 13: Xử lý mái dốc bán ngập tại thị xã Mường Lay tỉnh Điện Biên

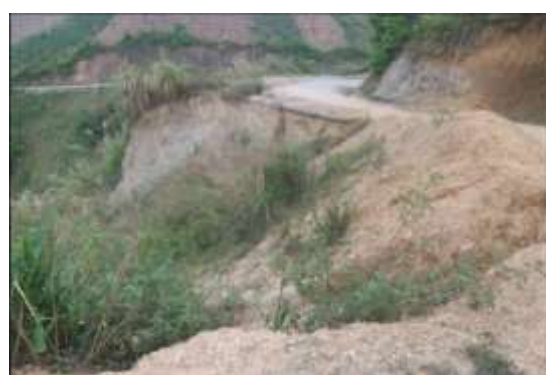
Ngoài trượt lở mái dốc bán ngập, đối với dạng 3 này, trượt lở trên các tuyến đường vào khu TĐC cũng khá phổ biến, xem Hình 14.

Hình 14: Trượt lở mái ta luy âm đường xã Mường Trai, tỉnh Sơn La

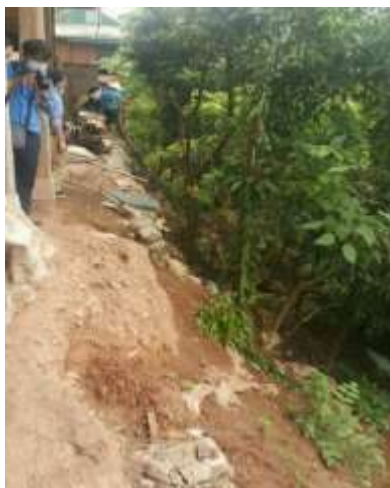
Hình 16: Biện pháp xử lý tạm đối với trượt lở tại thôn Huồi Trắng, Điện Biên

Do đất trên mặt bằng chật hẹp nên người dân có xu thế tận dụng hết đất, vì vậy nhà ở bố trí gần sát mép mái dốc. Chủ yếu trượt lở chỉ xảy ra tại mái dốc phía ngoài khu dân cư và mái dốc phía trên đồng ruộng. Do nhà sát mép mái, nên dễ sạt cục bộ, người dân tự gia cố bằng bao tải đất hoặc đồ đá. Vì mái không có biện pháp gia cố đảm bảo và người dân sinh hoạt, nước chảy trên bề mặt ngấm xuống mái dốc, nên nguy cơ trượt lở là rất lớn, đặc biệt khi có thêm mưa, vì vậy nguy cơ mất an toàn của người dân rất cao. Cần có giải pháp xử lý mẫu để người dân tự thực hiện và nhân rộng cho khu vực Tây Bắc.

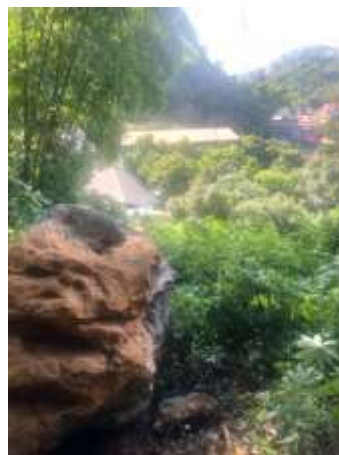
đôi rộng, khu dân cư đông đúc, hạ tầng tương đối đầy đủ. Về cơ bản, ở những khu tái định cư này, do diện tích rộng, nên sườn dốc là tự nhiên, hầu như không có tác động đào đắp. Vì cách bố trí này, nên chỉ xảy hiện tượng đá lăn, xem Hình 18.

Hình 18: Đá lăn từ sườn núi xuống khu tái định cư tỉnh Sơn La

- Hiện tượng đá lăn/đá đổ: Trong khu vực nghiên cứu, hiện tượng đá lăn chỉ xảy ra vào mùa mưa. Nguyên nhân chủ yếu là mưa làm giảm ma sát giữa các khối đá mò côi lớn, tồn tại trên các sườn đồi cao, xung quanh khu tái định cư. Làm cho các khối đá này di chuyển xuống phía dưới, rơi vào các khu dân cư tái định cư. Theo thống kê, dạng trượt này chiếm tỷ lệ nhỏ.

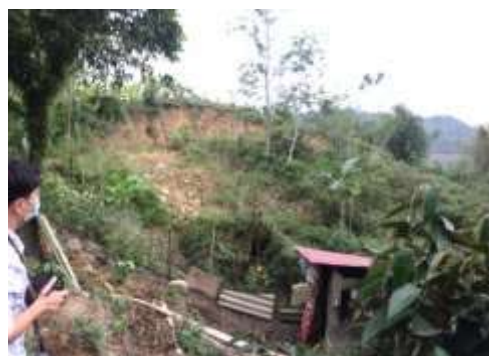
hoặc trượt lở xảy ra đối với mái dốc tự nhiên, xem Hình 19.

Hình 19: Trượt lở sườn dốc khu tái định cư tỉnh Điện Biên
