## NGHIÊN CỨU NGUYÊN NHÂN VÀ DIỄN BIẾN XÓI LỎ MÁI HẠ LƯU ĐẬP ĐẤT HỒ SÔNG SẮT, TỈNH NINH THUẬN

Trần Văn Vững

Viện Đào tạo và Khoa học ứng dụng Miền Trung, Trường Đại học Thủy lợi

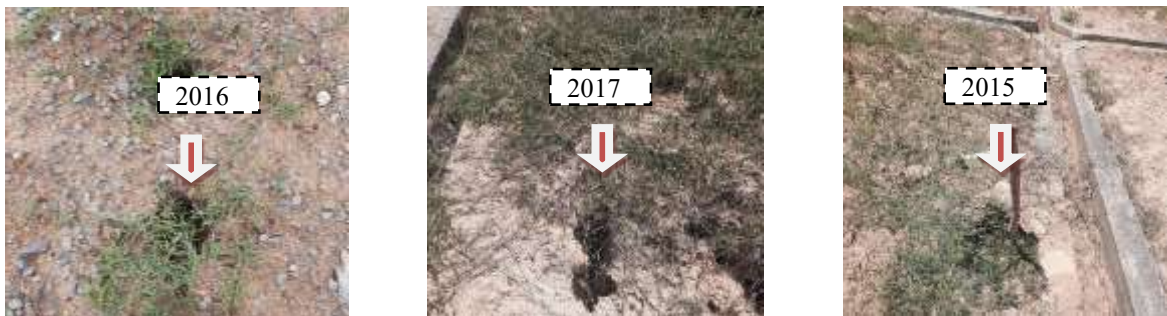
**Giai đoạn từ năm 2014–2017:** Trong giai đoạn này, xói lở bắt đầu xuất hiện rõ rệt, đặc biệt sau mùa mưa lớn năm 2016. Đất mặt mái đập bị nứt nẻ do khô hạn kéo dài, làm giảm độ bền và tăng khả năng thấm nước. Mưa lớn đột ngột khiến nước thấm nhanh vào các khe nứt, tạo áp lực lỗ rỗng cao, gây tan rã đất và xói mòn cục bộ, nhất là tại khu trung tâm và hạ lưu mái đập. Nhiều vết nứt, rãnh nhỏ và hồ sụt (0,2–0,5 m) xuất hiện dọc theo rãnh thoát nước tự nhiên. Tuy quy mô nhỏ, nhưng đây là dấu hiệu cảnh báo xói lở nghiêm trọng hơn sau này. Hiện tượng này tương tự với các nghiên cứu tại Australia, nơi đất sét nứt khô dễ bị rửa trôi khi gặp mưa lớn (Blight, 1997).

Hình 1: Hình ảnh các hồ sụt tại mái hạ lưu đập năm 2014-2017

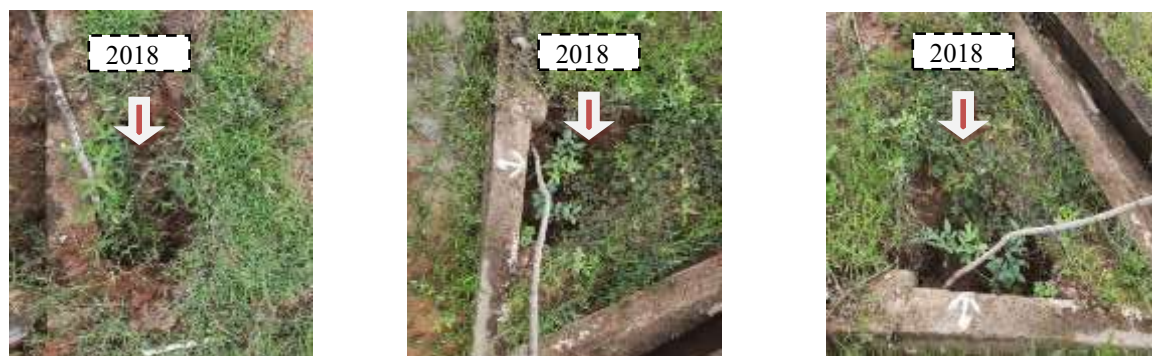
**Giai đoạn từ năm 2018–2020:** Từ cuối năm 2018, xói lở tại mái hạ lưu đập diễn biến nghiêm trọng hơn cả về phạm vi lẫn quy mô. Nguyên nhân chủ yếu là mưa lớn đột ngột sau khô hạn dài ngày, cộng với hệ thống thoát nước yếu và địa chất không đồng nhất. Dòng chảy mặt tập trung và xói ngầm đã làm suy yếu cấu trúc đất, gây ra các rãnh xói sâu và hồ sụt lớn (0,5–1,0 m), tập trung tại khu giữa và hạ lưu mái đập. Quan trắc cho thấy các hồ sụt

liên kết thành mạng xói liên hoàn, làm giảm hiệu quả lớp bảo vệ mái. Dự án WB8 được triển khai với kinh phí trên 10 tỷ đồng nhằm gia cố mái bằng vải địa kỹ thuật, lưới bảo vệ và cải tạo thoát nước, nhưng vẫn chỉ là giải pháp tạm thời, chưa xử lý tận gốc nên đất tan rã. Hiện tượng tương tự được ghi nhận tại Trung Quốc, nơi mưa lớn sau hạn gây rồng hóa và sụt lún đập đất (Wang & Zhang, 2017).

Hình 2: Hình ảnh các hồ sụt tại mái hạ lưu đập năm 2018-2020

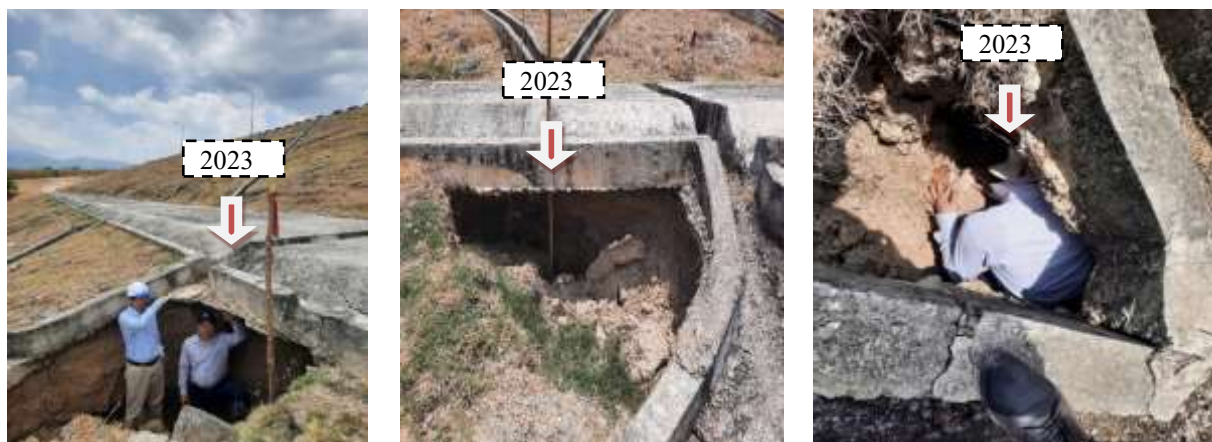
**Giai đoạn từ năm 2020-2023:** Tình trạng xói lở chuyển sang mức báo động, đặc biệt sau các trận bão lớn với lượng mưa kéo dài vượt khả năng tiêu thoát. Đất đã suy yếu sau nhiều năm tan rã, kết hợp với hệ thống thoát nước kém, dẫn đến thấm sâu và xói ngầm nghiêm trọng. Xuất hiện hàng loạt hố sụt lớn (0,5–3,5 m đường kính, sâu tới 2,5 m), phân bố khắp mái hạ lưu, nhiều hố liên kết thành hệ thống rộng

ngầm, làm suy giảm cấu trúc đập và gây trượt lở quy mô lớn. Đến tháng 11/2023, tổng cộng 626 hố sụt được ghi nhận, trong đó 67 hố có đường kính >1 m. Dù đã tiến hành gia cố tạm với kinh phí gần 1 tỷ đồng, hiệu quả chưa ổn định, nhất là tại các khu vực chưa được xử lý triệt để. Hiện tượng tương tự từng được ghi nhận tại Tây Ban Nha và Ý, nơi lũ sau hạn gây sụt lún do xói ngầm (Griffiths & Lane, 1999).

Hình 3: Hình ảnh các hố sụt tại mái hạ lưu đập năm 2020-2023

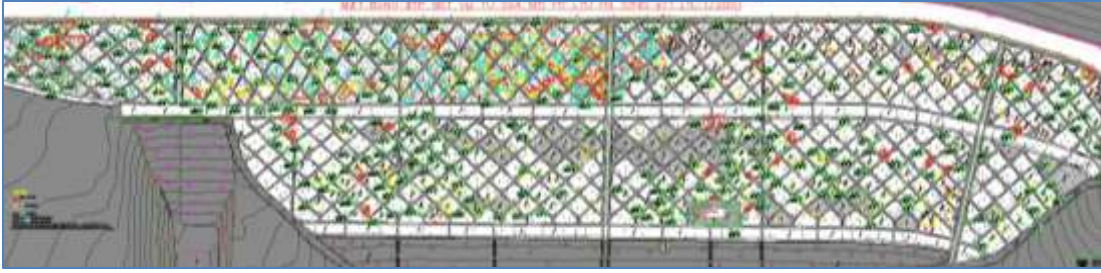
Hình 6: Vị trí 626 hố sụt xuất hiện tại mái hạ lưu đập năm 2023

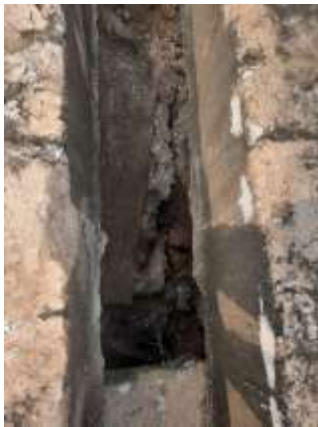
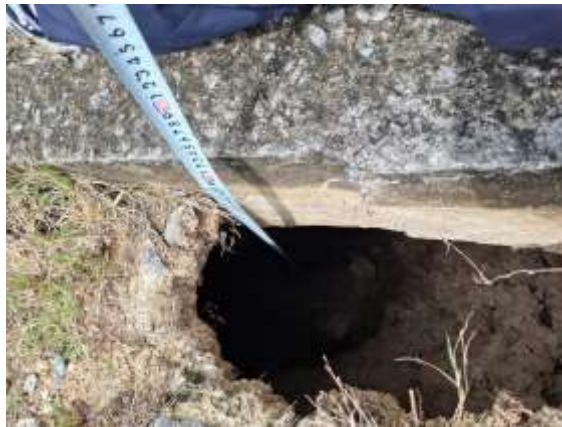
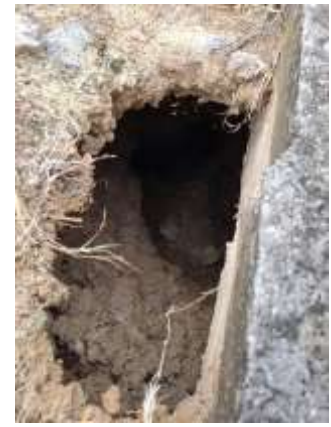
**Giai đoạn từ tháng 12/2024 đến nay:** Sau khi áp dụng các biện pháp gia cố tạm thời, mức độ xói lở có xu hướng giảm tại các khu vực đã xử lý. Tuy nhiên, hiện tượng hố sụt vẫn tiếp diễn tại các vùng chưa được gia cố hoặc tại ranh giới giữa các vùng xử lý. Quan trắc đến đầu

năm 2025 ghi nhận 390 hố sụt đang tồn tại và phát triển, nhiều hố có đường kính 0,5–1,0 m và sâu tới 1,5 m. Điều này cho thấy các biện pháp hiện tại chỉ có hiệu quả ngắn hạn, chưa đủ sức kiểm soát triệt để nếu không triển khai các giải pháp đồng bộ và bền vững hơn.

Hình 7: Hình ảnh các hố sụt tại mái hạ lưu đập năm 2025

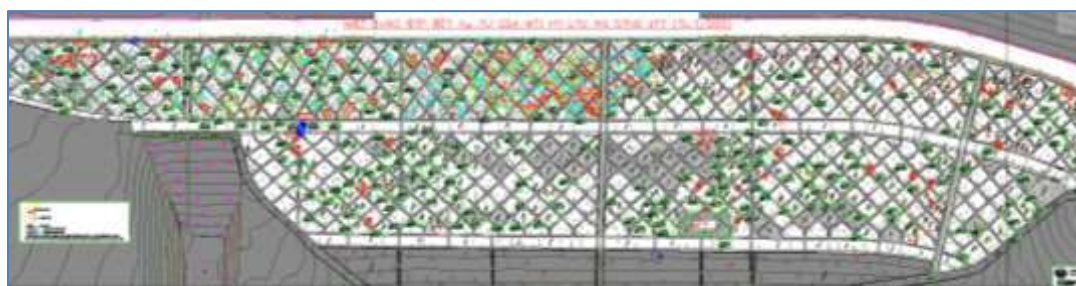
Hình 10: Vị trí 390 hố sụt tiếp tục xuất hiện tại mái hạ lưu đập năm 2025
