SỤT LÚN MẶT ĐẤT TẠI KHU VỰC PHÍA TÂY THÀNH PHỐ HÀ NỘI, NGUYÊN NHÂN VÀ GIẢI PHÁP XỬ LÝ

Tóm tắt: Kết quả nghiên cứu về cấu trúc địa chất, đặc điểm và cơ chế hình thành các hố sụt tại khu vực phía tây Hà Nội đã xác định được nguyên nhân gây sụt lún bề mặt đất. Bài báo cũng phân tích nguyên nhân gây sụt lún tại xã Quảng Bị huyện Chương Mỹ, thành phố Hà Nội từ đó đưa ra giải pháp xử lý nhằm ổn định hố sụt và an toàn cho các hộ dân xung quanh, khuyến nghị cho công tác khảo sát địa chất và khoan khai thác nước dưới đất trong vùng karst.

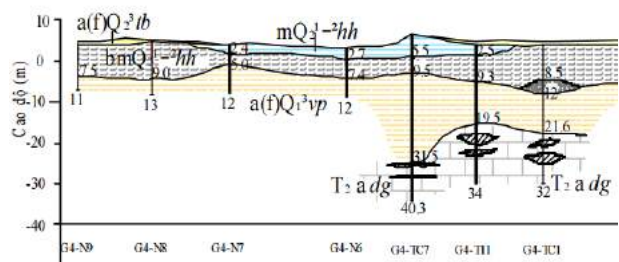
Hình 1: Mặt cắt trầm tích Đệ tứ khu vực hồ Quan Sơn - Mỹ Đức [2]

trên có chứa tầng cát mịn bờ rời aQ_2^{3tb} và tầng đất yếu Q_2^{1-2hh} , phía dưới là tầng đá vôi nứt nẻ rất mạnh, có chứa hệ thống hang karst ngầm (T_2a đg) hoặc Na Vang (P_2nv) thì khả năng gây sụt lún mặt đất khi khoan khảo sát hoặc khoan khai thác nước ngầm dễ xảy ra.

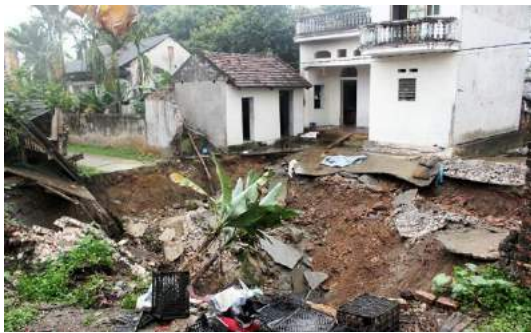
Khu vực các hang hốc karst nằm nông, phía trên là các lớp bồi tích hoặc đất tàn tích, quá trình vận động của nước dưới đất đã tạo thành các hang, các hang này bị rửa trôi tạo thành các hang rỗng, vòm hang đã bị bào chỉ còn lại lớp đá vôi rất mỏng, hoặc là lớp sét tàn tích phong hóa. Dưới tác dụng của tải trọng bản thân của các lớp đất mặt hoặc lực tác động rất nhỏ từ phía trên cũng gây sập mái vòm của hang karst tạo thành hố sụt trên mặt đất.

Hình 2: Hố sụt tại Xuy Xá, Mỹ Đức, Hà Nội (2019) [5]

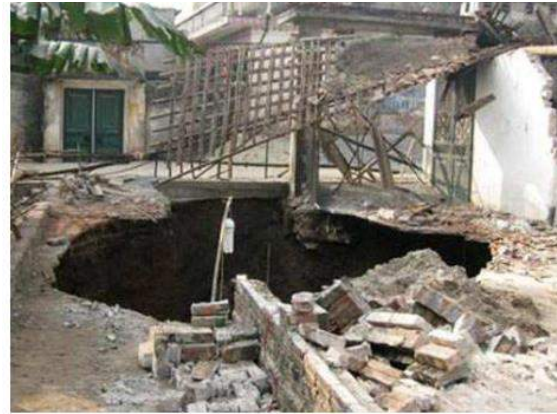
Một số khu vực đã xảy ra sụt lún mặt đất từ năm 1993 đến nay do khoan khai thác nước ngầm khá phổ biến tại các huyện như Quốc Oai, Mỹ Đức. Tại Quốc Oai đã xảy ra ở thôn Yên Nội, xã Đồng Quang (1993, 2006), thị trấn Quốc Oai (2008), xã Yên Sơn, Liệp Tuyết (2014); Tại Mỹ Đức: thôn Phú Liên xã Hợp Đức (2006), thôn Thượng, xã Xuy Xá, thôn Áng Hạ xã Lê Thanh (2011), thôn Lê Xá, xã Lê Thanh (2014). Đặc điểm của các hố sụt này là có đường kính lớn từ vài mét đến 20-50m, sâu từ 1m đến 5-6m. Các hố sụt đều khoan đến độ sâu từ 40 đến 60m vào tầng đá vôi nứt nẻ gây mất nước và sụt lún.

Nguyên nhân gây ra các hố sụt tại khu vực này đều được đánh giá là do liên quan đến các hang karst ngầm dưới lòng đất.

Hình 3: Hố sụt tại xóm 16 thôn Áng Hạ, Lê Thanh, Mỹ Đức

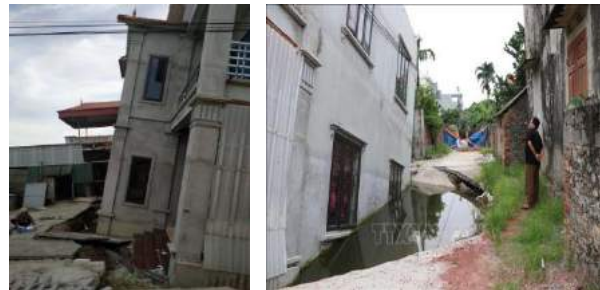
Quá trình xây dựng công trình do chất tải lớn dẫn đến sụt lún mặt đất gây hư hại công trình như tại thôn Hòa Lạc, xã An Tiến, huyện Mỹ Đức (2019), hố sụt có chiều dài khoảng 25m, rộng 20m, sâu 4-5m, nuốt trôi tầng 1 căn nhà đang xây dựng [4]. Nguyên nhân được đánh giá là do tải trọng công trình khi xây dựng đã tác động xuống dưới lòng đất nơi có hang rỗng làm sập vòm hang karst.

Hình 4: Hố sụt do xây dựng nhà tại Mỹ Đức

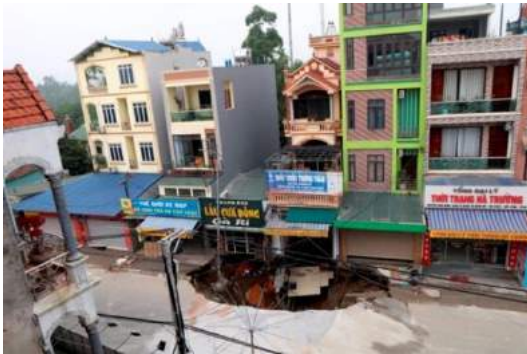
khoan đến độ sâu khoảng 40m, gặp tầng đá gốc và rút mũi khoan lên để lấp đất kết cấu giếng khoan đến khoảng 16h bắt đầu xảy ra hiện tượng sụt lún đất. Ban đầu hố sụt có diện tích khoảng 30m², đến 16h ngày 7/4/2021 đã tăng lên, với chiều dài khoảng 15m, chiều rộng khoảng 6-8m, chiều sâu 5m. Hố sụt đã “nuốt” trọn giàn khoan, cuốn theo cả bể nước ngầm và cây lộc vừng cao 6m, cột điện bị kéo tụt xuống dưới. Khu vực miệng hố nằm trước mặt tiền 3 căn nhà (một tầng, ba tầng và năm tầng) và bị moi đất sụt lún vào phần móng trước nhà dẫn đến bị trượt, gãy móng, mặt đường gần hố cũng xuất hiện nhiều vết nứt.

Hình 5: Hố sụt tại xã Quảng Bị, huyện Chương Mỹ (tháng 4/2021)

Để xử lý hố sụt và nền rỗng hố sụt, đơn vị tư vấn đã chọn giải pháp khoan phụt vữa xi măng kết hợp bentonite với số lượng 41 hố, khoảng cách các hố là 2.0m nhằm tăng cường độ và lấp đầy các vị trí còn bị rỗng, đông cứng khu vực hố sụt, tăng khả năng chống thấm và chịu lực của đất nền sau khi đã bị biến động. Giải pháp này vừa có tác dụng gia cố vừa có tác dụng kiểm tra độ rỗng của nền, vì khi bị rỗng lượng mất vữa xi măng sẽ lớn hơn bình thường, vì vậy hoàn toàn có thể phát hiện và điền đầy các lỗ rỗng trong nền, quá trình phụt vữa cần giám sát một cách chặt chẽ.

- + Bước 1: Đổ đá 1x2 lấp hồ sụt, đầm chặt đến cao trình + 6.83. Bơm vữa xi măng gia cố móng các nhà dân, dùng I250 chống các vị trí xung yếu của ba hộ dân tại vị trí sụt lún;
- + Bước 2: Tiến hành khoan phụt vữa xi măng-bentonite (hàm lượng 150kg xi măng + 50kg bentonite) gia cố hồ sụt và nền hồ sụt;
- + Bước 3: Sau khi gia cố nền xong, tiến hành đắp tiếp và trải vải địa kỹ thuật gia cường số 1 (cường độ 150 kN/m), neo vải sâu vào trong vách hồ sụt
- + Bước 4: Thi công rãnh tiêu nước mưa của đường giao thông;
- + Bước 5: Đổ đá base đến cao trình +7.18, trải vải địa kỹ thuật gia cường số 2;
- + Bước 6: Đổ đá base đến cao trình thiết kế nền đường. Sau đó thử tải khoảng 30 ngày;
- + Bước 7: Thi công lại bó vỉa, vỉa hè và mặt đường nhựa bị hư hỏng trong phạm vi dài 26m;
- + Bước 8: Sau khi hoàn thiện các khâu xử lý. Tiến hành theo dõi, quan trắc tại vị trí hồ sụt trong vòng 12 tháng.

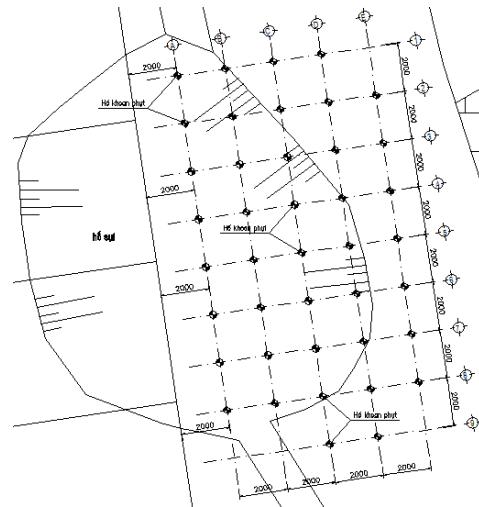
Hình 7: Sơ đồ bố trí khoan phụt tại hố sụt tại xã Quảng Bị, huyện Chương Mỹ

Vật liệu lấp hố sụt được lựa chọn là đá 1x2, đây vừa là vật liệu lọc, có độ biến dạng thấp, đặc biệt khi kết hợp khoan phụt sẽ tạo khối cứng, giúp giảm lún và biến dạng khi có tải trọng xe và hoạt tải phía trên. Tiếp đến chúng tôi sử dụng 2 lớp vải địa kỹ thuật gia cố có cường độ 150kN/m, loại vật liệu này vừa có tác dụng lọc và còn tác dụng phân bố đều tải trọng phía trên xuống nền.

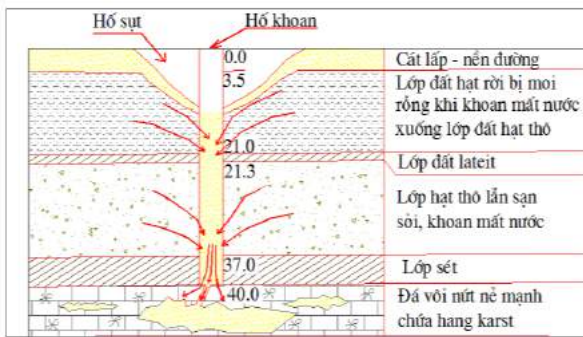
Như vậy, với cấu trúc địa chất như trên ta thấy: phần trên đến độ sâu 37m đa phần là các trầm tích hạt rời, có sức kháng cắt nhỏ, từ 3-21m là các trầm tích thuộc hệ tầng Thái Bình (aQ_2^3tb) gồm (cát, cát pha, sét pha). Do quá trình khoan không chống ống cũng như không có dung dịch giữ thành nên các lớp đất hạt rời cũng đã bị phá

hủy ở xung quanh thành hố khoan. Khi khoan đến độ sâu 21m, gặp một lớp đất sét dạng laterit, có thể là trầm tích thuộc bề mặt của hệ tầng Vĩnh Phúc (aQ_1^3vp). Từ 21,3 đến 37,0 quá trình khoan bị mất nước, có thể đã khoan vào tầng cát hạt thô lẫn sạn sỏi, quá trình này đã làm moi đất phía trên và vận chuyển một phần xuống tầng cát thô này và đã tạo thành vòm rỗng ở phía trên. Khi khoan đến độ sâu 40m vào tầng đá vôi nứt nẻ có mực nước ngầm khá sâu (khoảng 45-50m) [2], với áp lực nước phía trên và các vật liệu rời đã bị phá hủy sẽ bị hút toàn bộ xuống tầng đá nứt nẻ (có thể có hang karst làm cho vòm rỗng phát triển rộng hơn, độ bền của lớp đất bề mặt giảm, vòm rỗng tiếp tục phát triển và lan rộng đến khi lực cân bằng giữa kết cấu các lớp mặt đường bị phá hủy gây sụt lún bề mặt.

Hình 6: Mô phỏng quá trình gây sụt đất ở xã Quảng Bị, huyện Chương Mỹ

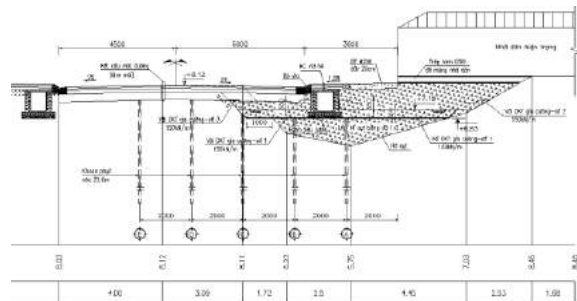
Hình 8: Mặt cắt ngang xử lý hố sụt tại xã Quảng Bị, huyện Chương Mỹ

Với móng của nhà dân đã bị trơ ra, hớ toàn bộ, để đảm bảo an toàn không bị đổ sập trong quá trình thi công xử lý hố sụt cần đặt các thanh thép I250 chống xuống nền, và bơm vữa xi măng nhằm cứng hóa nền dưới các thanh thép I250 chống đỡ. Sau đó thi công lại rãnh tiêu nước và vỉa hè bị hư hỏng. Với mặt đường đã bị nứt dăm phía ngoài hố sụt, nhằm đảm bảo an toàn sẽ làm lại toàn bộ kết cấu mặt đường nhựa trong phạm vi dài 26.0m.
