NGUYÊN NHÂN SỰ CỐ VÀ BÀI HỌC KINH NGHIỆM TRONG THIẾT KẾ, THI CÔNG VÀ QUẢN LÝ ĐÊ ĐIỀU

Phùng Vĩnh An
Viện Thủy Công

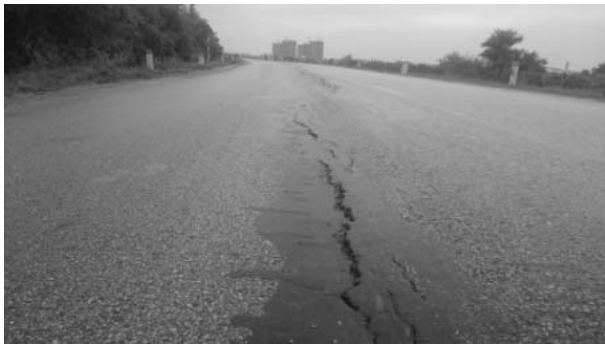
Hình 1. Sự cố lún, nứt mặt đê Tả Hồng đoạn từ Km 81+300 đến Km 81+970

Ngoài ra, hiện nay trên nhiều tuyến đê được cứng hóa mặt đường để phục vụ giao thông hiện tượng nứt mặt đường xảy ra phổ biến, gây khó khăn cho giao thông. Ví dụ: Đê tả Hồng đoạn Hưng Yên [3]; Đê Hữu Thương – Bắc Giang [4].....vvv. Nguyên nhân chủ yếu là

thân đê được đắp bằng loại đất có hàm lượng hạt bụi và hạt sét lớn. Hạt sét dễ gây trương nở vào mùa mưa và co ngót vào mùa khô, hạt bụi nhạy cảm với tải trọng động vì thế đê rất dễ bị nứt. Mặt khác theo TCVN 4054:2005 phải đáp ứng yêu cầu độ chặt dưới nền đường ở độ sâu tương đối lớn, việc này đòi hỏi phải đào sâu để đầm nện lại. Nhưng vì nguyên nhân khách quan nhiều trường hợp không đáp ứng được điều này. Vì thế, dễ xảy ra hiện tượng lún, nứt. Chưa kể là đối với đê nâng cấp mở rộng, độ chặt khác nhau giữa hai nửa đê cũ và mới cũng là một nguyên nhân gây nứt.

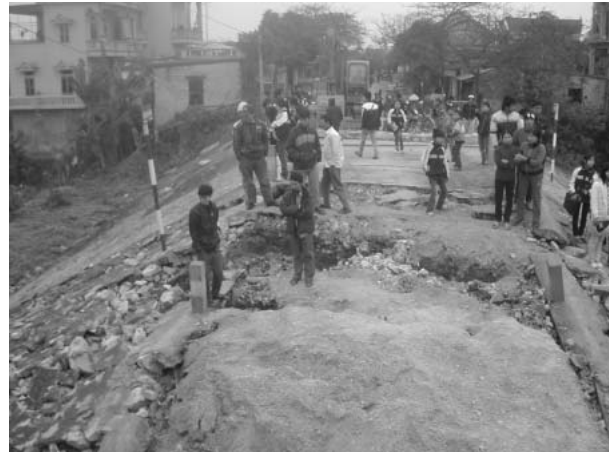
Hình 2. Sự cố lún, sụt nền và mang cống đập Phúc do xói ngầm

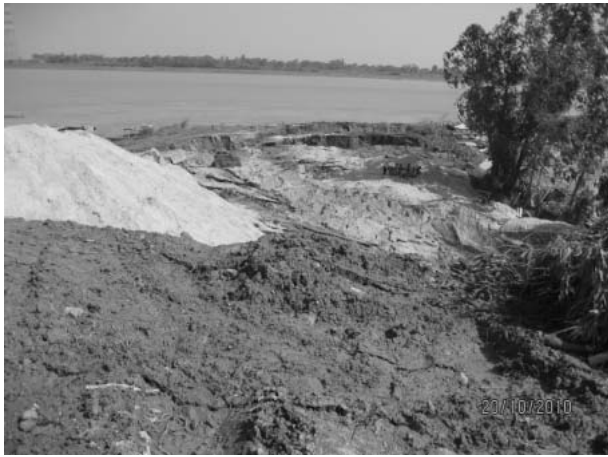
Hình 3. Sự cố lún, nứt đê Phú Thịnh-Hà Nội

- **Nguyên nhân do quản lý:** Việc xây dựng trong phạm vi hành lang bảo vệ đê không phải là hiếm gặp. Trên nhiều đoạn đê việc chất tải quá mức lên thân đê đã gây lún sụt đê, ví dụ đoạn đê Phú thịnh – Hà nội đã tập kết cát lên thân đê, gây lún sụt đê. Đơn vị trực tiếp khai thác công trình trong nhiều trường hợp đã không nhận thức đầy đủ hoặc thiếu kinh nghiệm trong quá trình vận hành dẫn đến vận hành sai quy trình hoặc không tuân thủ quy trình khai thác do tư vấn thiết kế lập dẫn đến sự cố hoặc không phát hiện ra sự cố ngay trong quá trình vận hành, ví dụ như công tác lấp đặt và sử dụng thiết bị quan trắc ở cống Tắc giang.

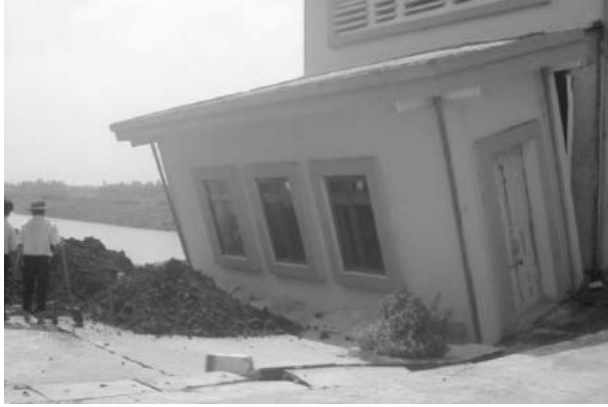
rất nhiều công trình mắc phải. Ở nhiều công trình, rãnh tiêu nước không đỡ bó đá và vãi ĐKT sau khi làm xong đã vô tình tạo ra đường thấm nhân tạo. Tại công trình cống Tắc giang, sự thiếu kinh nghiệm của Nhà thầu thi công là nguyên nhân chính gây nên sự cố. Tương tự, tại công trạm bơm Nhân hiền, cũng do thiếu kinh nghiệm đơn vị thi công đã đào mất lớp đất sét phủ mặt gây ra sự cố công trình. Những sự cố nêu trên đều không phải chỉ do lỗi của Nhà thầu thi công mà còn do sự thiếu kinh nghiệm hoặc trách nhiệm của tư vấn giám sát, chủ đầu tư. Ngoài ra còn do thiếu tiêu chuẩn kỹ thuật thi công các hạng mục quan trọng, đặc thù.

Hình 4. Sập gian điều hành cống Tác Giang do xói ngầm
