XỬ LÝ KHẨN CẤP HẠN CHẾ SẠT LỞ BỜ TẢ SÔNG TIỀN THUỘC XÃ BÌNH HÀNG TRUNG, HUYỆN CAO LÃNH TỈNH ĐỒNG THÁP

Đinh Quốc Phong, Lê Quân Quân, Lê Mạnh Hùng
Viện Khoa học Thủy lợi miền Nam

Từ khóa: Sạt lở bờ sông, công trình bảo vệ bờ, mỏ hàn cọc, đồng bằng sông Cửu Long

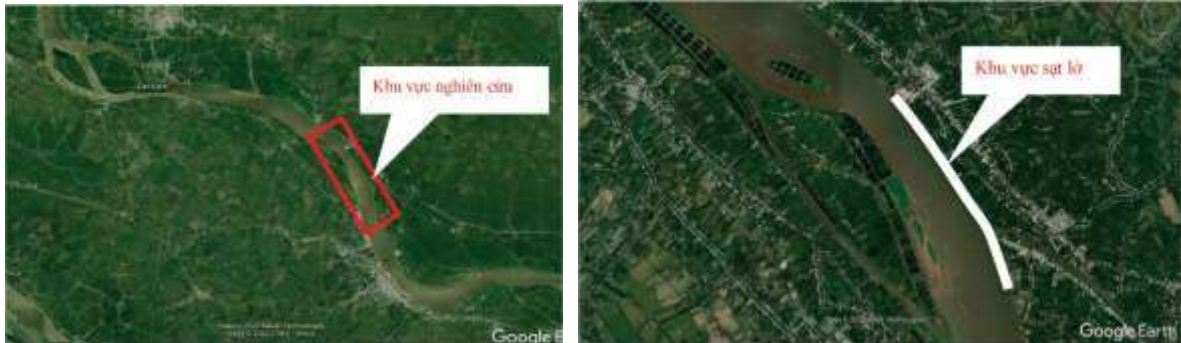
Sạt lở nghiêm trọng bờ tả sông Tiền, khu vực xã Bình Hàng Trung, huyện Cao Lãnh, tỉnh Đồng Tháp, thuộc bờ lồi đoạn sông cong, phân lạch phức tạp. Phía thượng lưu cách khu vực sạt lở bờ khoảng 2 km, là một bãi giữa đang phát triển, hướng dòng chủ lưu vào khu vực bờ lở (xem hình 1).

Hình 1: Khu vực sạt lở bờ tả Sông Tiền, thuộc xã Bình Hàng Trung, huyện Đồng Tháp

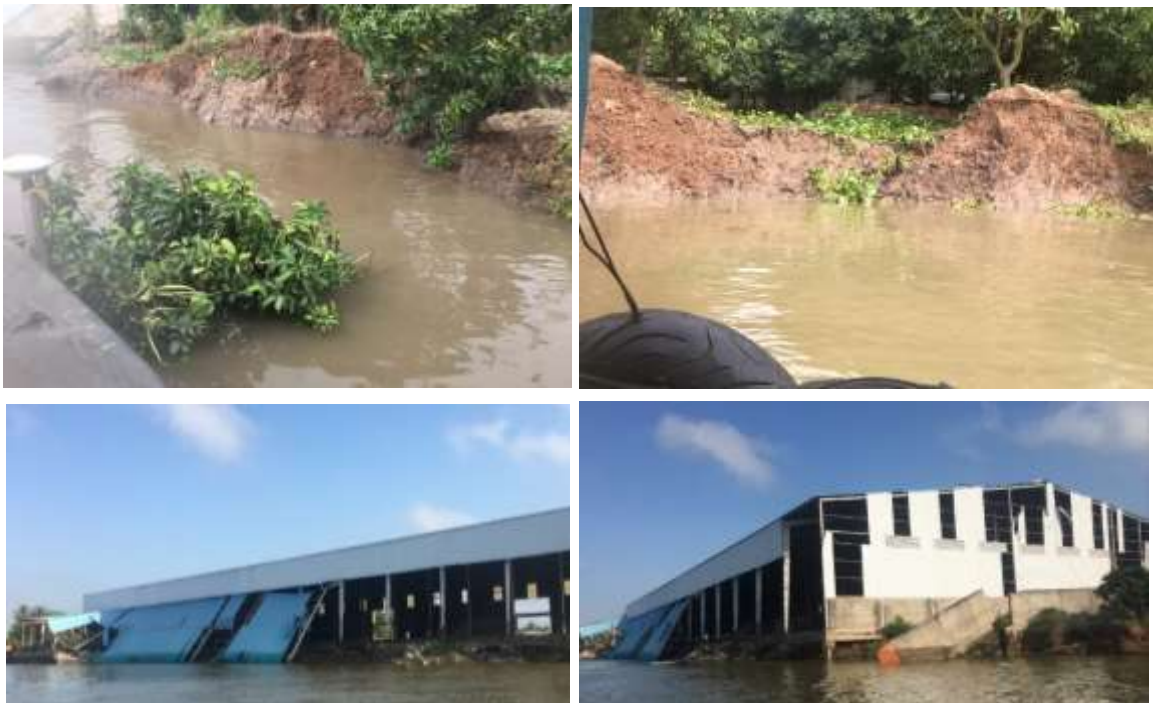
Hình 2: Một số vị trí sạt lở khu vực nghiên cứu tháng 12/2019

huyện Cao Lãnh, tỉnh Đồng Tháp đã xảy ra nhiều đợt sạt lở trên chiều dài đường bờ hơn 10 km, đặc biệt là từ tháng 12/2019 đến nay. Sau

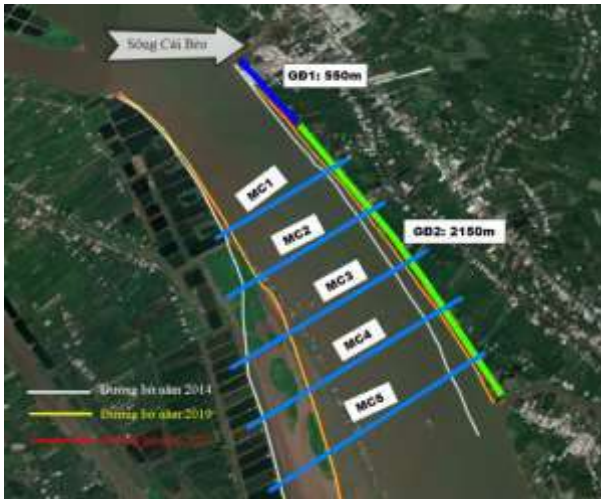
Trên cơ sở tài liệu thực đo bình đồ, mặt cắt ngang các năm 2014, 2019 và 2021 chúng tôi đã tiến hành nghiên cứu diễn biến lòng dẫn đoạn sông nghiên cứu trên mặt cắt ngang cho 5 mặt

cắt được thể hiện trên hình 4. Và diễn biến trên mặt cắt ngang của 5 mặt cắt nghiên cứu được thể hiện trên các hình từ hình 5 đến hình 9 sau đây.

Hình 4: Vị trí 5 mặt cắt ngang nghiên cứu diễn biến

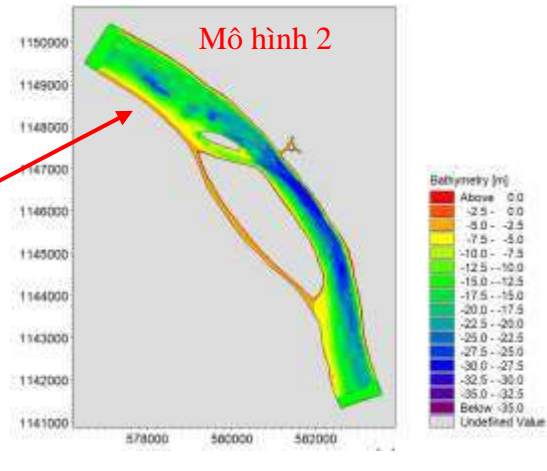
Ứng dụng mô hình 1D do Viện Khoa học Thủy lợi miền Nam xây dựng, hiệu chỉnh và kiểm định trong giai đoạn gần nhất 2016-2018. Xây dựng mô hình 2D trên cơ sở trích xuất kết quả mô hình 1D và kiểm định số liệu đo 3 ngày từ 28/12/2019 đến 30/12/2019, đạt kết quả tốt (*Báo cáo thủy lực dự án xử lý khẩn cấp...*). Sau khi phân tích chuỗi số liệu thủy văn nhiều năm, chúng tôi đã tiến hành mô phỏng lũ năm 2011 (lũ điển hình, tương đương tần suất 2% tại Cao

Mô hình 1D toàn ĐBSCL

Mô hình 2D chi tiết cho khu vực dự án

Hình 10: Phạm vi tính bài toán một chiều và hai chiều cho vùng nghiên cứu

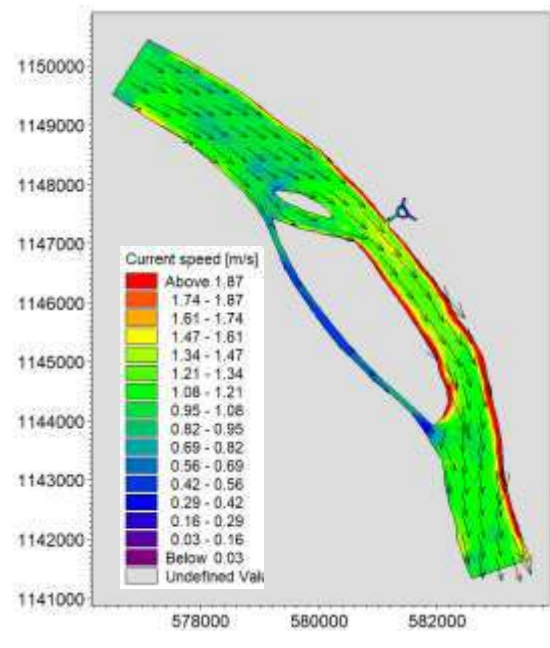
Lưu tốc dòng chảy vào thời kỳ triều lên

Lưu tốc dòng chảy vào thời kỳ triều xuống

Hình 11: Biểu đồ phân bố lưu tốc dòng chảy đoạn sông nghiên cứu vào thời kỳ triều lên và triều xuống

Từ kết quả tính toán cho thấy trên đoạn sông nghiên cứu vận tốc dòng chảy vào thời kỳ thủy triều xuống lớn hơn nhiều so với thời kỳ triều lên. Dòng chủ lưu có vận tốc lớn ngay sau cù lao giữa dòng ép sát vào bờ tả, đặc biệt là dòng chảy từ lớp giữa lên mặt. Với vận tốc dòng chảy từ lớp giữa lên lớp mặt ngay sát bờ từ 1,3 m/s trở lên, lớn hơn nhiều so với vận tốc khởi động của bùn cát cấu tạo lòng dẫn. Đây chính là nguyên nhân gây ra sạt lở bờ khu vực này.

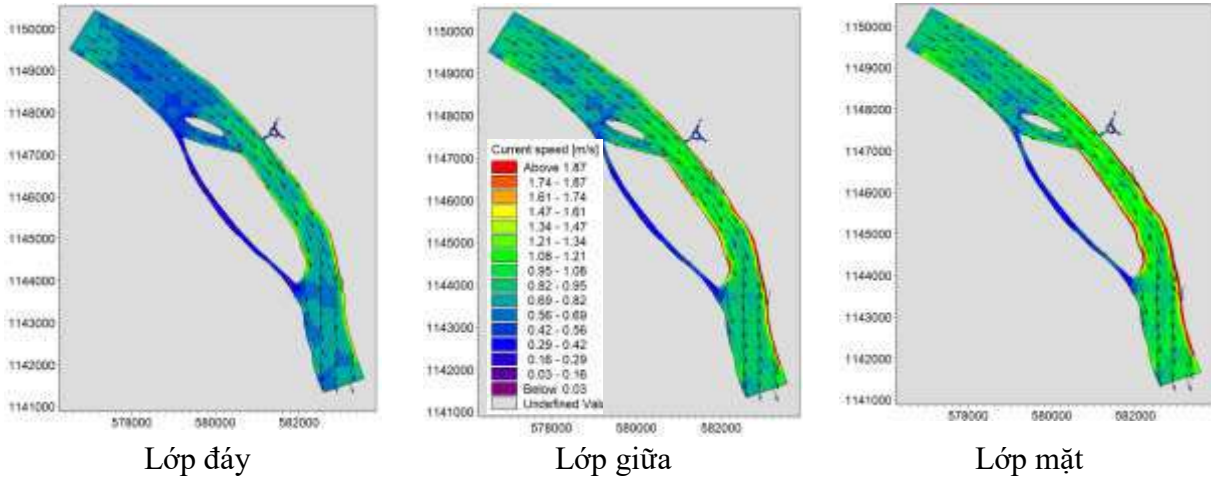
Trích xuất kết quả phân bố lưu tốc các lớp đáy, lớp giữa và lớp mặt vào thời kỳ triều xuống sẽ nhận được biểu đồ hình 12.

Hình 12: Biểu đồ phân bố lưu tốc dòng chảy 3 lớp của đoạn sông nghiên cứu vào thời kỳ triều xuống

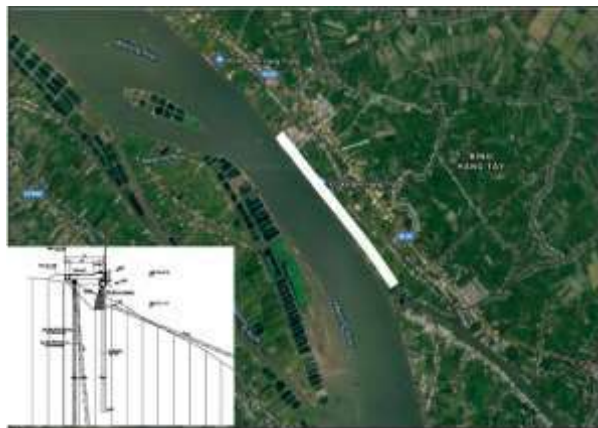
Hình 13: Công trình kè bảo vệ trực tiếp

Một là, công trình kè bảo vệ mái trực tiếp, bằng các loại vật liệu thảm đá, bao tải cát, với đỉnh là tường mũ hoặc cấu kiện bê tông trọng lực xem hình 13.

Qua phân tích, tính toán cho thấy mái bờ tả khá dốc, nếu chọn phương án bảo vệ mái trực tiếp sẽ rất tốn vật liệu thảm đá hay bao cát. Mặt khác liên kết phần đỉnh và thân kè không chắc chắn. Công trình loại này xây dựng tại Bình Thành đã và đang gặp nhiều bất ổn. Trong khi đó, theo

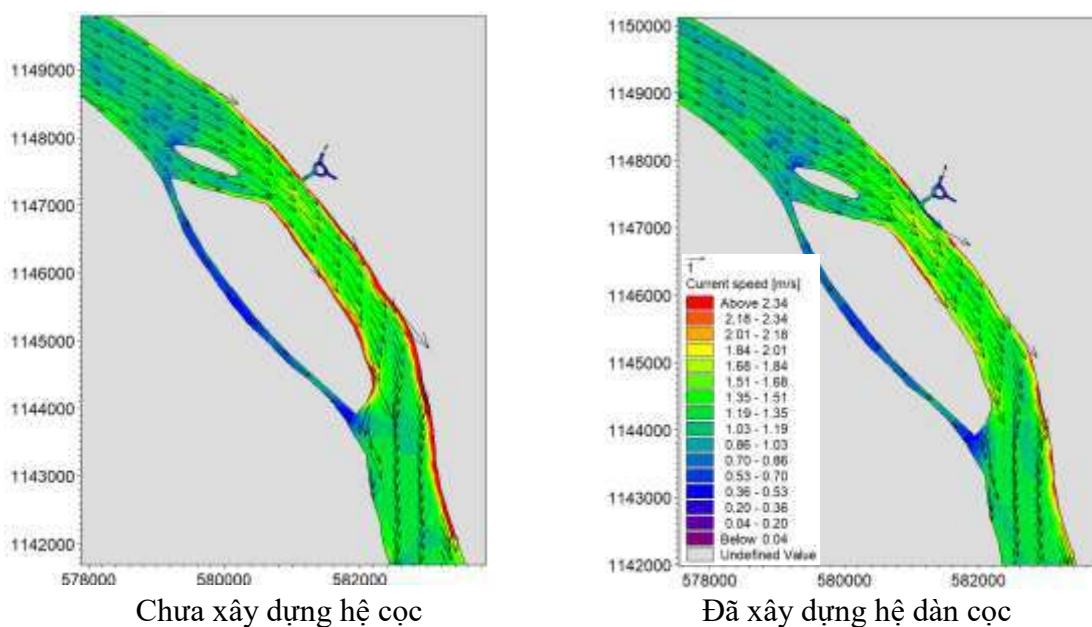
Để đánh giá hiệu quả của phương án được chọn chúng tôi đã tiến hành tính toán so sánh chế độ dòng chảy đoạn sông nghiên cứu cho hai trường hợp phân bố dòng mặt khi triều xuống, trường hợp không có hệ dàn cọc và sau khi xây dựng hệ dàn cọc, được thể hiện ở hình 15.

Hình 15: Biểu đồ vận tốc dòng mặt khi triều xuống cho hai trường hợp chưa có và hệ dàn cọc

Xây dựng công trình chỉnh trị dạng kê mở hành cọc có tác dụng rất lớn trong việc chỉnh trị dòng chảy (hướng dòng chảy ra giữa sông), làm giảm mạnh lưu tốc ở khu vực kê cũng như giảm nhẹ lưu tốc ở các khu vực trước và sau kê.

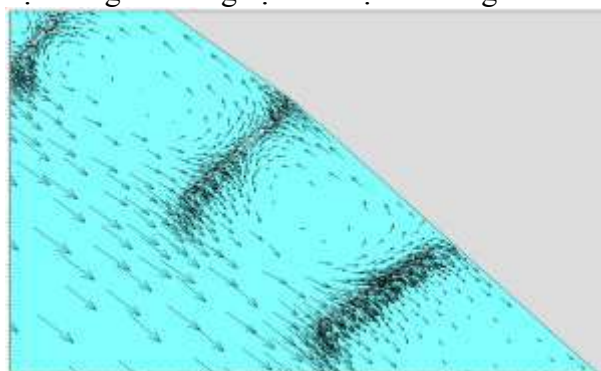
Chế độ dòng chảy mô phỏng bằng mô hình toán hai chiều giữa các hàng cọc được thể hiện ở hình 16. Dòng chảy vòng trong tương lai mái bờ khu vực đóng các hàng cọc sẽ được bồi lắng.

Hình 16: Biểu đồ vận tốc dòng mặt khu vực giữa hai hàng cọc
