## NGHIÊN CỨU ĐỀ XUẤT GIẢI PHÁP DUY TRÌ DÒNG CHẢY SUỐI CÔN SƠN THUỘC KHU DI TÍCH ĐỀN THỜ NGUYỄN TRÃI TỈNH HẢI DƯƠNG

Đỗ Thế Quỳnh, Ngô Anh Quân,  
Ngô Cảnh Tùng, Nguyễn Thị Thu Nga  
Viện Thủy công

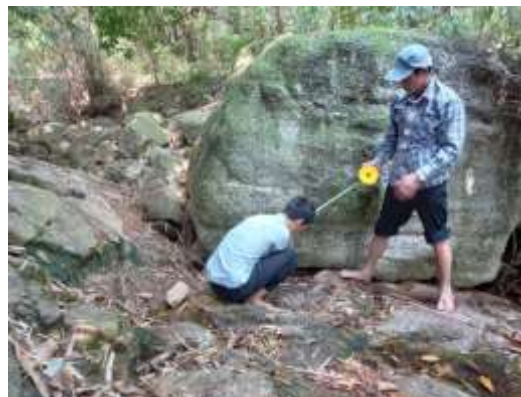
Hình 3: Hình ảnh cuội tảng lòng suối và công tác đo đạc phục vụ chống thấm suối

- Địa vật xung quanh suối: Xung quanh suối là rừng cây rậm rạp, bờ dốc, thuận cho du khách tham quan và công tác quản lý khu di tích, hai tuyến đường nhỏ trên bờ suối chỉ đủ phục vụ cho người đi bộ mà không thể cho xe hoặc máy móc đi lại. Tại lòng suối gập ghềnh chứa nhiều hòn cuội tảng (xem Hình 3). Thực tế trong quá trình khoan địa chất, việc bố trí máy khoan khảo sát tại khu vực suối rất khó khăn, vất vả do địa hình không thuận lợi.

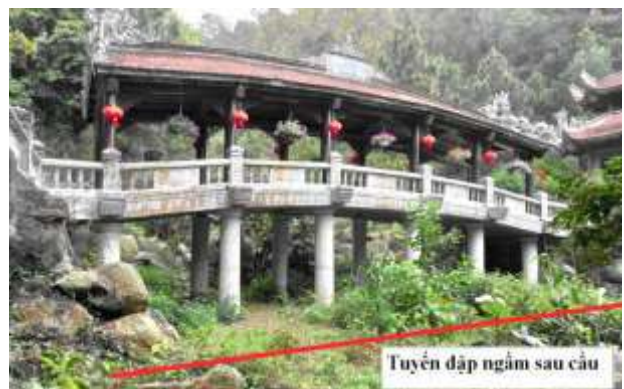
Hình 10: Sơ đồ vị trí tuyến đập ngầm sau cầu Thấu Ngọc

Xuất phát từ yêu cầu có một vũng nước ngay bên dưới chân cầu Thấu Ngọc để góp phần tạo ra cảnh quan chung của khu di tích mà vẫn tôn trọng được nét đẹp vốn có của suối, các tác giả quyết định đặt vị trí đập ngầm ngay sau cầu Thấu Ngọc để giữ nước (xem Hình 10), ý tưởng này trước đây cũng được Ban quản lý di tích thực hiện, xong khi đi vào vận hành thì bị cát, đá vùi lấp hoàn toàn. Để hạn chế hiện tượng cát đá vùi lấp vũng nước, các tác giả đề xuất thêm một đập ngầm nữa ngay bên trên cầu Thấu Ngọc (xem Hình 11). Vật liệu làm đập dâng kiến nghị sử dụng bê tông, đá xây hoặc gạch xây để đảm bảo bền vững lâu dài theo thời gian.

Lựa chọn chiều cao xây dựng đập ngầm: Các tác giả đề xuất cao trình đỉnh đập ngầm bằng hoặc thấp hơn cao trình đỉnh của các hòn đá tảng nằm trên suối để không làm mất cảnh quan vốn có của suối, giữ được nét đẹp vốn có trước đây.
