NGHIÊN CỨU THỰC TRẠNG, PHÂN TÍCH VỀ ƯU NHƯỢC ĐIỂM CỦA CÁC CÔNG TRÌNH TIÊU GIẢM SÓNG HIỆN ĐANG ÁP DỤNG TẠI VÙNG VEN BIỂN NAM ĐỊNH

Doãn Tiến Hà, Vũ Công Hữu, Mạc Văn Dân

Phòng Thí nghiệm trọng điểm quốc gia về Động lực học sóng biển

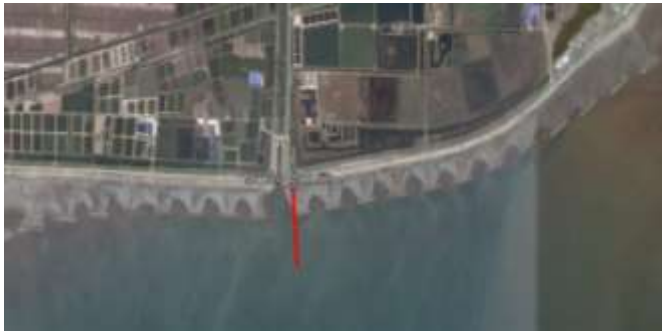
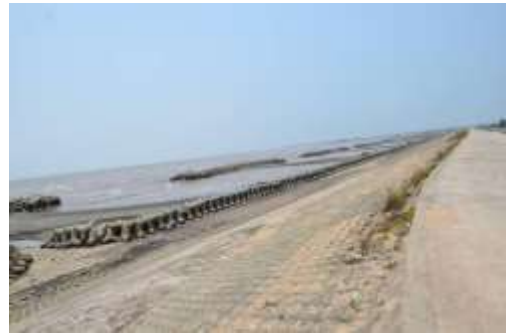
Hình 3.1: Công trình BCB khu vực Đông-Tây cồng Thanh Niên

- Hệ thống NCGS khu vực cống Thanh Niên hay còn gọi là Bẫy cát biển (BCB) gồm 13 cụm, nằm trong đoạn từ K20+500 đến K22+133, xây dựng từ năm 2009 đến năm 2011, gồm: Đê nổi vuông góc với tuyến kè (dài 60,31m), bằng tấm bê tông M250#, kích thước (200 x 99,5 x 50)cm, riêng hai mỏ đầu và cuối hệ thống xếp hai lớp cấu kiện Tetrapod (H = 1,50m); ĐGS vuông góc với thân mỏ (dài 60,29m), khoảng cách giữa các ĐGS là 120m, cấu kiện phủ ĐGS là khối Tetrapod (H = 1,80m) xếp hai lớp, tại chân ĐGS phía biển gia cố bằng rọ đá vỏ thép mạ kẽm kích thước (200 x 100 x 50)cm; Tường dọc chân kè đặt tại đỉnh chân khay kè, chạy dọc theo chiều dài khu vực bảo vệ, tạo bởi 5 khối tetrapod cao 1,5m chòng thành 2 lớp.

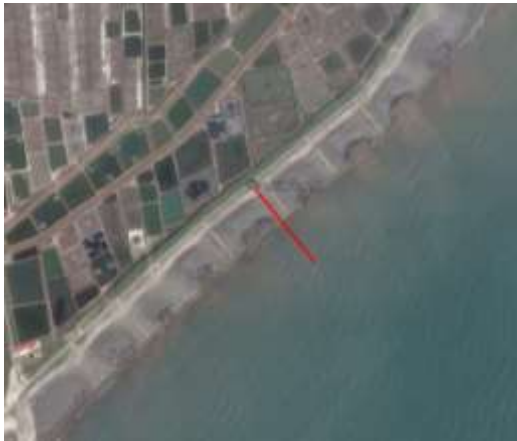
Hình 3.4: Bố trí tổng thể hệ thống BCB Kiên Chính (giai đoạn I)

- Công trình được bố trí dọc ven bờ Kiên Chính (từ K9 +893÷K11+562) thuộc tuyến đê biển huyện Hải Hậu. Giai đoạn I xây dựng 09 BCB tại đoạn từ K10 +470 đến K11 +410, hoàn thành vào năm 2010.

- Các thông số kỹ thuật cơ bản của hệ thống gồm: đê nổi dài (60,31÷98,49)m; chiều dài cánh 60,29m; khoảng cách giữa các BCB là 120m; cao trình đỉnh là +0.20m.

- Kết cấu công trình: đê nổi vuông góc với tuyến đường bờ, mặt đê nổi rộng 3,01m, cao trình (+0.20), gia cố bằng tấm bê tông M250, kích thước (200x99,5x50)cm; ĐGS bố trí vuông góc với đê nổi, thân bằng khối đá hộc thả rời có sắp xếp trên bề đệm bằng tre chống lún, cấu kiện phủ ĐGS là khối Tetrapod (H = 1,80m) xếp hai lớp, tại chân ĐGS phía biển gia cố bằng rọ đá vỏ thép mạ kẽm kích thước (200 x 100 x 50)cm; Tường dọc chân kè trên mái, cơ phía biển của cánh mở xếp 2 lớp cấu kiện Tetrapod bằng bê tông M300, chiều cao 1,8m.

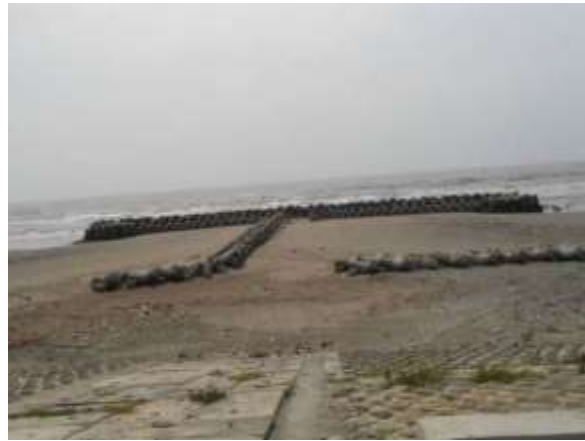
Hình 3.5: Kết quả so sánh bồi xói giữa các BCB Kiên Chính (địa hình đo tháng 4/2012 và năm 2008)

- Dựa vào số liệu khảo sát 10 mặt cắt ngang địa hình đầu, cuối tuyến và giữa các BCB đo tháng 4/2012 của đề tài, dự án [7-8], tiến hành chồng chập so sánh với tài liệu khảo sát địa hình năm 2008 [2]. Kết quả cho thấy, thượng lưu BCB số 1 bồi khoảng 0,5m; từ BCB số 1 đến BCB số 6 đều có tác dụng gây bồi cao thêm 0,5-1,0m so với địa hình năm 2008. Phía ngoài các ĐGS cũng có hiện tượng bồi cao hơn tương ứng; từ BCB 6 đến BCB số 9 có lượng bồi ít hơn, từ 0,2 -0,4m so với địa hình 2008; Phía ngoài cánh các BCB có hiện tượng xói chân so với địa hình năm 2008 khoảng 0,2 – 0,5m; tại hạ lưu BCB số 9 bồi một ít ở sát chân kè, phía ngoài xói nhẹ. Như vậy, về cơ bản hệ thống đã phát huy tác dụng khá tốt, nhưng cần lưu ý hiện tượng xói

chân phía biển của ĐGS từ số 7 đến số 9.

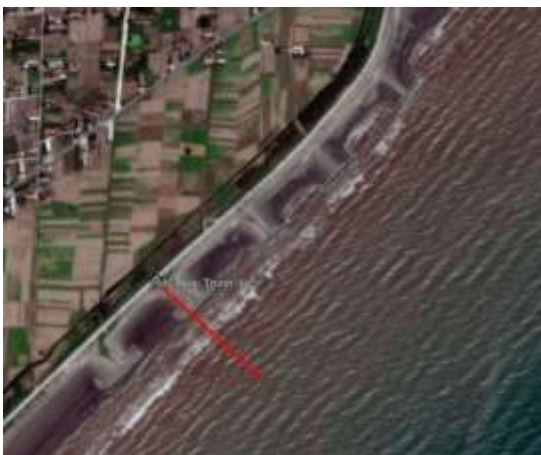
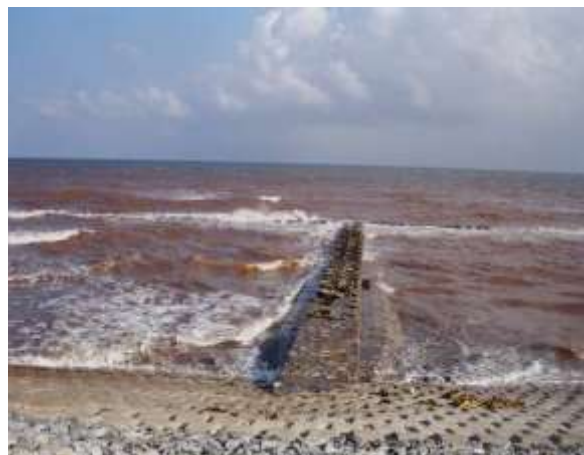
Hình 3.7: Bố trí hệ thống MCT Hải Thịnh II

- Hệ thống 05 MCT Hải Thịnh II hoàn thành vào tháng 3 năm 2005, chiều dài thân mố 45m; chiều dài cánh 60m, khoảng cách giữa các mố 140m.
- Các thông số kỹ thuật cơ bản của hệ thống MCT tại Hải Thịnh II: Thân mố, lõi gồm 2 hàng ống buy ϕ 100cm, cao 2m xếp sát nhau, trong ống buy xếp đá học. Hai phía ống buy có cơ rộng 0,85m, mặt và mái cơ xếp cấu kiện bê

tông kích thước (40 x 40 x 40)cm; phía dưới xếp đá học; phía trục diện với sóng của mố đầu và cuối (mố 1 và mố 5) bảo vệ chân mái của thân mố bằng hàng ống buy, tiếp đến xếp hàng rọ đá (2 x 1 x 1)m; Cánh mố, phần lõi của cánh mố gồm 2 hàng ống buy (ϕ 100cm, cao 2m) xếp sát nhau. Trong ống buy xếp đá học, hai phía ống buy có cơ rộng 0,85m, mặt và mái cơ xếp cấu kiện bê tông (40 x 40 x 40)cm. Phía dưới xếp bao đất vải địa kỹ thuật; chân khay cánh mố lắp dựng hàng ống buy trong xếp đá học, phía ngoài hàng ống buy xếp rọ đá (2 x 1x1)m.

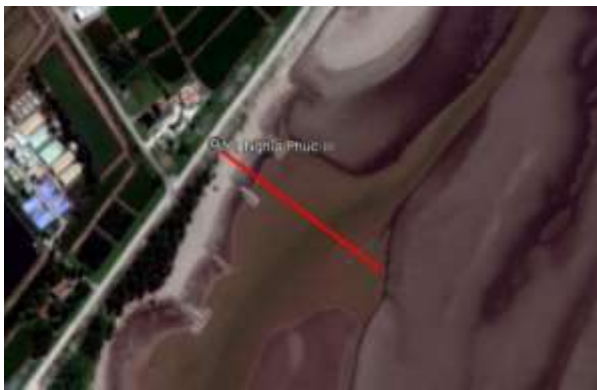
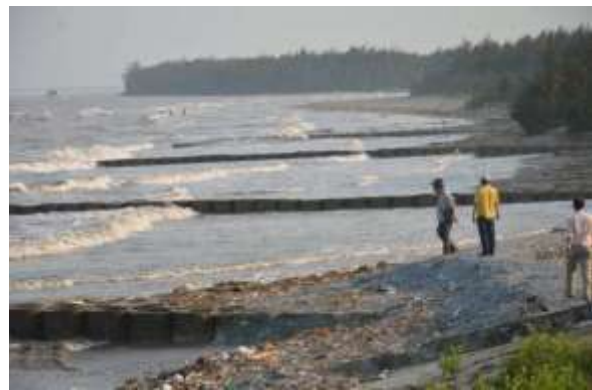
Hình 3.10: Hệ thống công trình NCGS Nghĩa Phúc I

- Hệ thống công trình được xây dựng và hoàn thành vào năm 2003-2004, tại đoạn K11+120 - K11+382, với 05 công trình NCGS, trong đó có 2 MHB và 3 MCT, tạm gọi là công trình Nghĩa Phúc I.

- Khoảng cách giữa các mỏ từ (50-:-60)m; chiều dài mỏ dao động từ (35-:-70)m; phần lõi của thân và cánh mỏ gồm 2 hàng ống buy ($\phi=100\text{cm}$, cao 1,5m) xếp sát nhau, trong ống buy xếp đá hộc, 2 bên hàng ống buy có cơ rộng 0,85m, mái cơ $m = 2/1$. Trên mặt và mái cơ lát cấu kiện bê tông (40 x 40 x 40)cm phía dưới lớp cấu kiện là đá (4 x 6)cm; chân cánh mỏ chữ T phía trực diện với sóng xếp hàng ống buy làm chân khay, phía khuất sóng bảo vệ bằng hàng cừ tre.

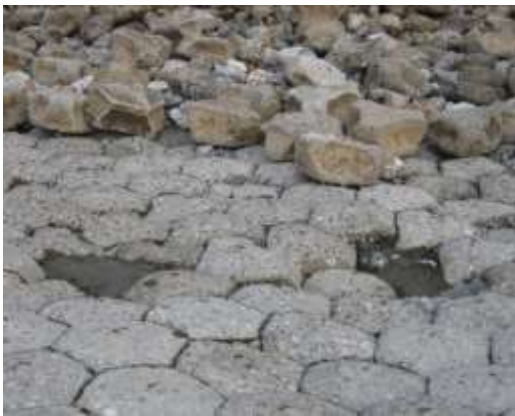
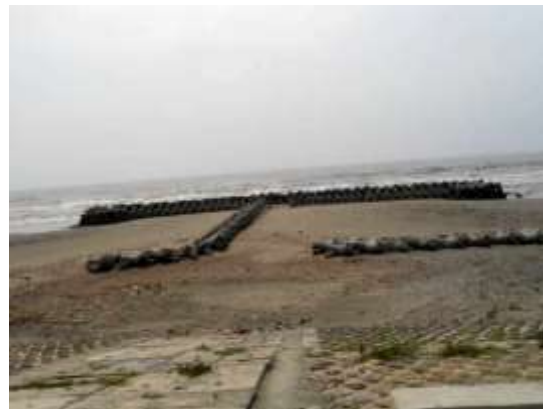
Hình 4.1: Ngăn chặn hiện tượng đá quăng và gây bồi bãi (nguồn [7])

- *Hiệu quả kỹ thuật:* chống quăng đá làm hỏng mặt kè, vì trước khi xây dựng hệ thống BCB, đá

và cấu kiện cũ tồn dư thường bị sóng xô đẩy làm mòn, gây vỡ cấu kiện lát mái, gây lún, sập mái kè, hàng năm kinh phí tu sửa xử lý đột xuất cũng khá tốn kém (hàng tỷ đồng); gây bồi khu vực trong công trình, hiệu quả gây bồi nhanh chóng thể hiện rõ ở BCB Kiên Chính và đặc biệt là ở Hải Hòa; giảm sóng khi qua ĐGS, từ đó giảm chiều cao sóng leo và tác động xung kích lên mái kè, nên sẽ tránh được sóng tràn qua đỉnh đê và phá hoại kết cấu đê biển và mái kè của đê biển như đã từng xảy ra trong bão Damrey. Tuy nhiên, công trình lại chưa được thử thách với trường hợp bất lợi (bão hoặc ATNĐ có cường độ cao); về cảnh quan, sinh thái thì BCB cho cảm giác bờ biển bị bê tông hóa quá mức, nhìn mất mỹ quan và gây bức xúc.
