## **ĐÁNH GIÁ DIỄN BIẾN BỒI LẮNG HỒ YÊN LẬP - TỈNH QUẢNG NINH**

**Tóm tắt:** Hồ Yên Lập tỉnh Quảng Ninh là một trong những công trình thủy lợi lớn nhất miền bắc Việt Nam thời kỳ những năm 1970. Với mục tiêu chính là cấp nước tưới và chống lũ (chống lũ tiểu mãn, lũ sớm, lũ muộn và giảm lũ chính vụ), ngoài ra công trình này còn có nhiệm vụ cấp nước cho công nghiệp, nông thôn, dân sinh và nuôi trồng thủy sản. Trải qua thời gian gần 40 năm hoạt động, dưới tác động của các điều kiện tự nhiên và hoạt động kinh tế xã hội đã gây ra nhiều biến động trên lưu vực. Lượng bùn cát và chất thải đổ về hồ hàng năm gia tăng gây bồi lắng lòng hồ và suy giảm chất lượng nước hồ, ảnh hưởng lớn đến khả năng chống lũ, cấp nước và cảnh quan môi trường sinh thái, đặc biệt là ảnh hưởng đến tuổi thọ của công trình. Bài báo trình các kết quả nghiên cứu đánh giá diễn biến bồi lắng lòng hồ, xác định các nguyên nhân gây bồi lắng và đề xuất một số giải pháp nhằm giảm thiểu các tác động xấu đến hồ.

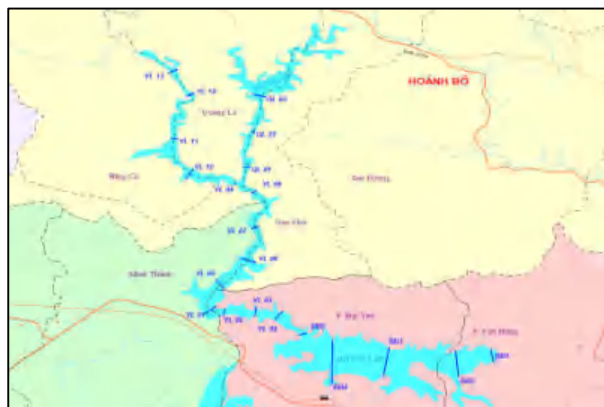
Hình 2: Sơ đồ vị trí mặt cắt ngang địa hình lòng hồ Yên Lập năm 2016.

Dựa trên bản đồ hiện trạng mặt bằng hồ chứa và khu tưới hồ Yên Lập năm 1974, bản đồ phân vùng quản lý rừng năm 2006 và tài liệu khảo sát tháng 7/2016 chọn các khu vực có tài liệu địa hình đầy đủ để đánh giá biến động địa hình trên các mặt cắt ngang. Trên toàn khu vực lòng hồ xác định được 21 mặt cắt ngang (Hình 2), tiến hành chồng chập mặt cắt ngang lòng hồ để đánh giá biến động địa hình lòng hồ theo thời gian.

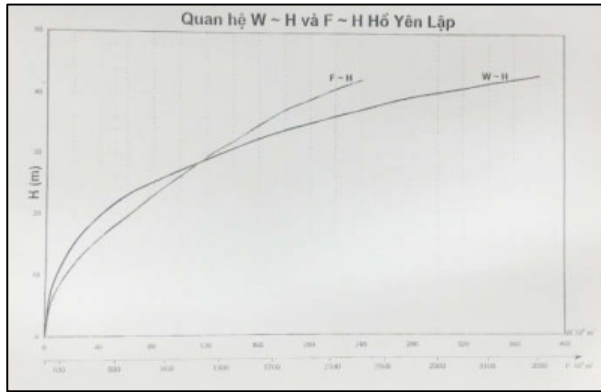
Hình 8: Quan hệ  $W-H$  và  $F-H$  hồ Yên Lập.

Tra đường quan hệ W~H hồ Yên Lập với mực nước  $H = 27,03\text{m}$ , dung tích hồ là  $W=100 \cdot 10^6 \text{ m}^3$ .

Kết quả tính toán cho thấy với cùng mực nước dung tích lòng hồ Yên Lập sau 35 năm (từ 1982-2016) đã giảm đi là:  $100-80,028 = 19,972$  ( $10^6 \text{ m}^3$ ).

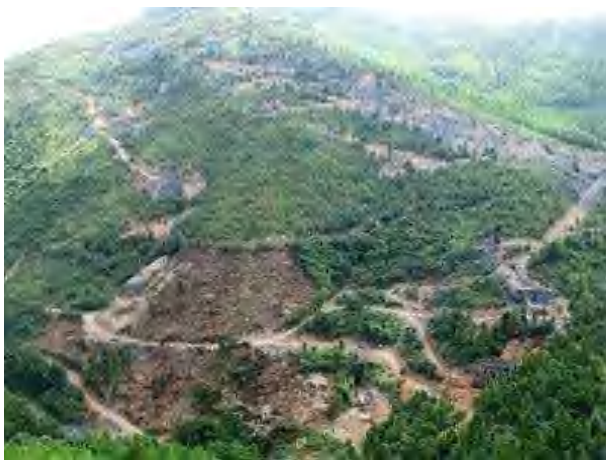
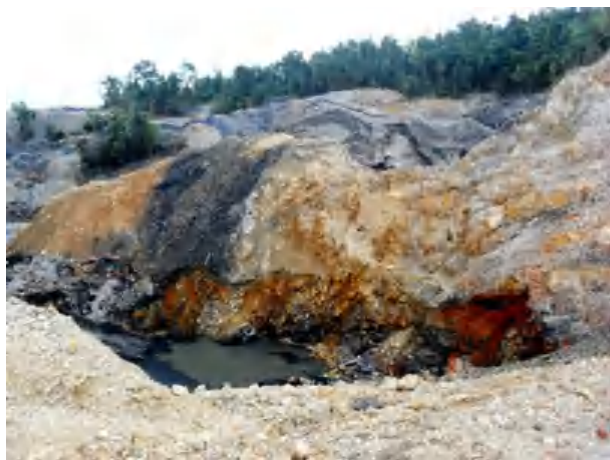
*Hình 9: Tình trạng chặt phá rừng và khai thác khoáng sản trái phép trên lưu vực hồ Yên Lập.*

Việc chặt phá rừng đầu nguồn, mất thảm phủ thực vật tại đầu nguồn kết hợp với khai thác khoáng sản trái phép càng làm gia tăng lượng bùn cát về hồ, gây bồi lấp hồ.
