# NGHIÊN CỨU ĐỊNH HƯỚNG GIẢI PHÁP BẢO VỆ BỜ SÔNG CẦU NGANG ĐOẠN QUA THỊ TRẤN CẦU NGANG, TỈNH TRÀ VINH

Hoàng Đức Cường, Lê Văn Tuấn, Hoàng Thị Kim Anh,  
Lê Minh Phú, Trần Thị Chúc Linh  
Viện Kỹ thuật Biển

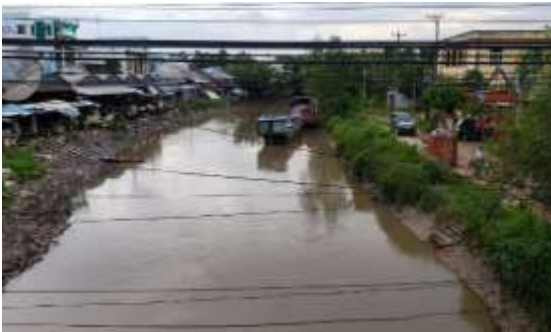
Hình 2: Toàn cảnh hiện trạng sạt lở bờ sông Cầu Ngang

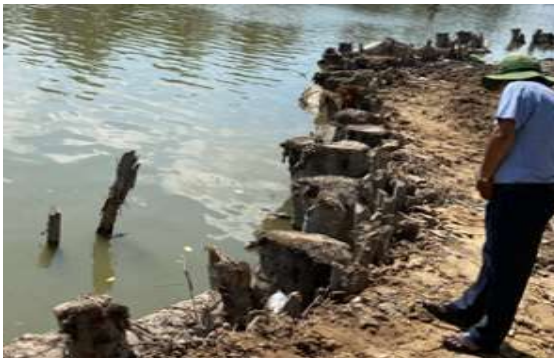
Hình 4: Hiện trạng giải pháp bảo vệ bờ tại bờ sông Cầu Ngang

đọc theo tuyến sông. Theo [3], kết quả đánh giá diễn biến lòng sông cho thấy, bề rộng sông tăng từ 15m đến 30m chỉ trong vòng 10 năm kể từ năm 2005-2015. Độ sâu lòng sông tăng từ -2,0m lên đến -5m trong giai đoạn này. Hiện nay, nhiều công trình ngăn chặn, phòng chống hiện tượng này đã được thực hiện. Một số khu vực có dấu hiệu sạt lở đã được UBND Huyện đầu tư hay người dân tự gia cố tạm thời bằng cừ dừa, cừ tràm hay bảo vệ bờ bằng thảm đá. Tuy nhiên, sau một thời gian đưa vào sử dụng hầu như các hàng cừ dừa đã bị biến dạng, các thảm đá đã bị tuột xuống đáy sông và hư hỏng do nhiễm mặn (xem Bảng 1).

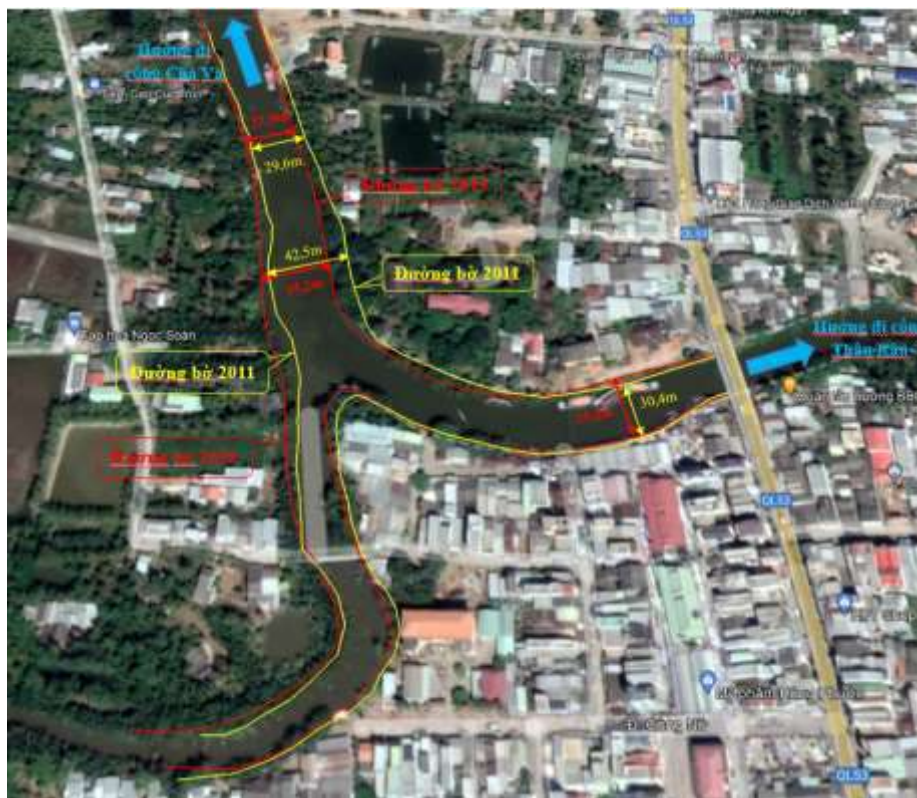
Hình 5: Diễn biến đường bờ sông từ 2011 đến 2019

sông từ ngã ba chảy về hướng Bắc (hướng cống Chà Và) thuộc áp bờ kinh 1 bờ sông ngày càng bị thu hẹp trung bình 0,5-0,8m/năm; đoạn còn lại chảy về hướng Cầu Ngang (hướng cống Thâu Râu) qua chợ Cầu Ngang thì bờ sông có xu hướng mở rộng trung bình 0,3-0,5m/năm (Hình 5).

Ngoài ra có thể nhận thấy khu vực nghiên cứu có 2 đoạn khúc sông cong (Hình 5), đoạn 1 thuộc địa phận thị trấn Cầu Ngang có tỷ số độ cong  $L/L'=1,21$ , đoạn 2 thuộc địa phận ấp Bờ Kinh 1 có tỷ số độ cong  $L/L'=1,47$ , theo phân tích của Dave Rosgen [11] từ việc khảo sát của 100 con sông điển hình, cho thấy đối với những con sông trên nền đất sét và bùn, có tỷ

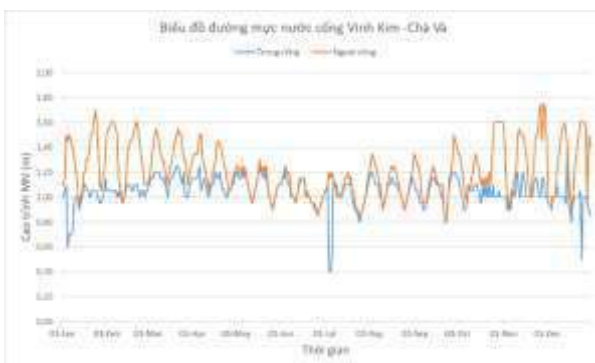
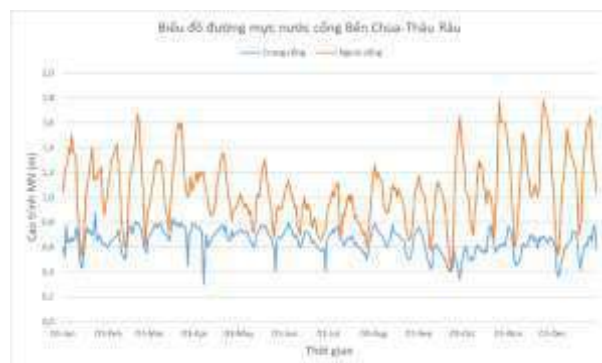
Hình 7: Biểu đồ đường mực nước phía trong và ngoài các cống điều tiết 2014

Mặt khác, chính sự vận hành của hệ thống công điều tiết đã tạo ra chênh lệch lớn giữa mực nước trong sông nội vùng với các sông lớn như sông Cổ Chiên chịu ảnh hưởng mạnh của thủy triều Biển Đông. Điều này được minh chứng rõ rệt nhất qua số liệu thực đo tại cống Thâu Râu và cống Chà Và, chi tiết xem trong Bảng 2. Chênh lệch mực nước phía trong và phía ngoài cống Chà Và dao động từ 0,05m đến 1,40m, cống Thâu Râu dao động từ 0,34m đến 1,01m.

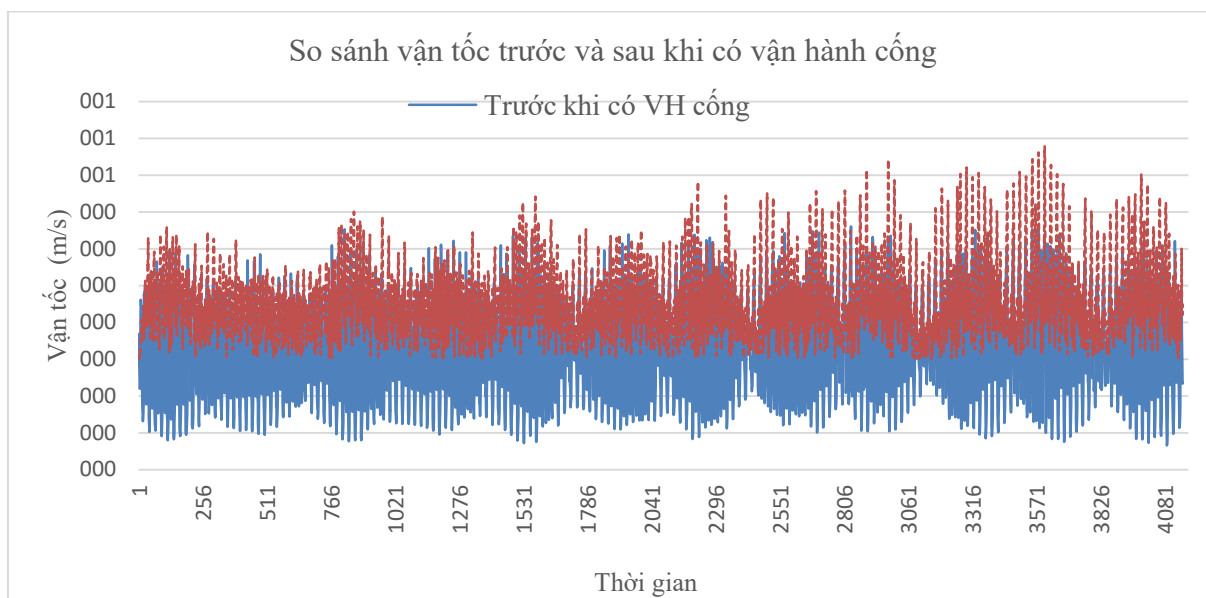
Hình 8: Biểu đồ so sánh vận tốc dòng chảy tại ngã ba sông trước và sau khi có công điều tiết

Kết quả mô phỏng cho thấy trường vận tốc tại khu vực ngã ba tăng từ 5-30% tùy vào một số thời điểm trong khi mực nước trước và sau khi vận hành cống có xu hướng giảm biên độ 5-40%.

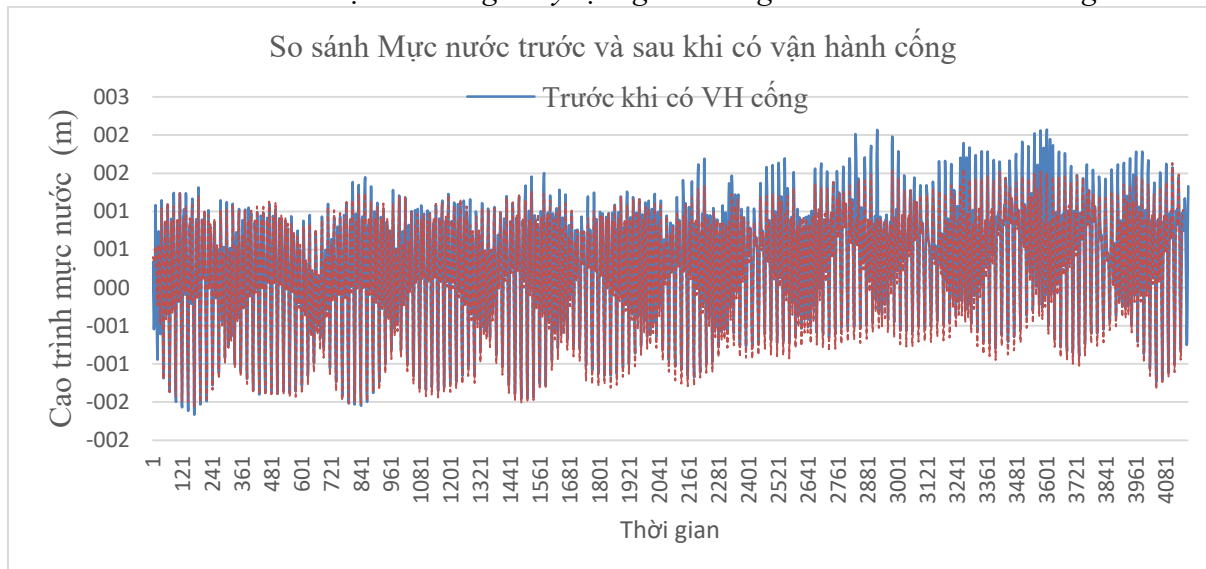
Hình 9: Biểu đồ so sánh mực nước tại ngã ba sông trước và sau khi có công điều tiết

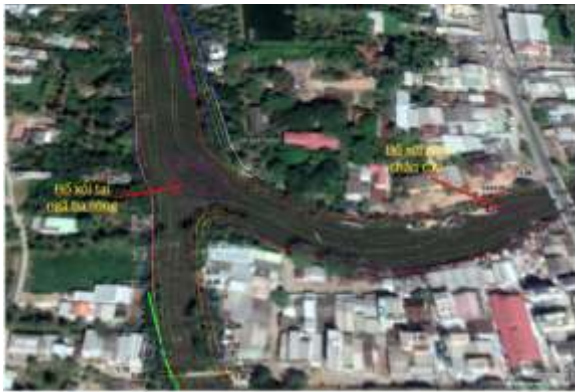
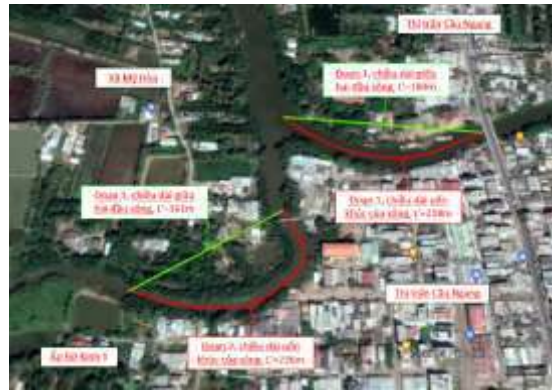
Hình 10: Hố xói xuất hiện tại khu vực ngã ba sông và thông số hình thái hai đoạn sông cong

Khu vực nghiên cứu mang hình thái sông điển hình của ĐBSCL, là khu vực hợp lưu của ba nhánh sông, bắc ngang sông là các cầu đường bộ. Tại vị trí ngã ba sông hay khu vực gần các mỏ cầu xuất hiện các hố xói sâu có xu hướng biến đổi liên tục theo không gian và thời gian. Các hố xói làm gia tăng vận tốc dòng chảy và thay đổi hướng dòng chảy, tạo ra các dòng xoáy. Vị trí dòng xoáy càng gần bờ càng tăng

nguy cơ sạt lở cho vùng bờ. Xoáy nước được ghi nhận lại bằng hình ảnh thực tế. Xem chi tiết Hình 10.

số độ cong giữa chiều dài uốn khúc của sông trên chiều dài giữa 2 đầu sông  $L/L' > 1,2$  đều có xu hướng xói bên bờ lõm và bồi bên bờ lồi. Đây cũng chính là một trong những

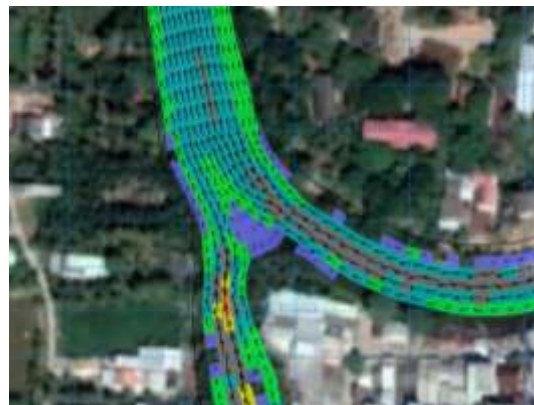
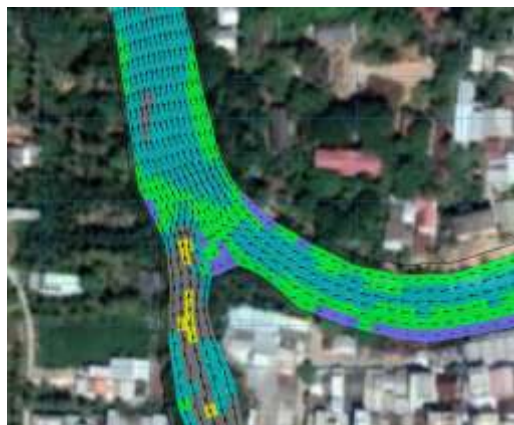
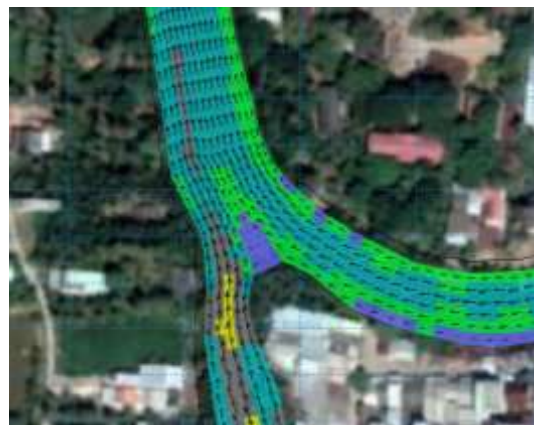
Hình 11: Kết quả mô phỏng trường vận tốc tại ngã ba sông Cầu Ngang trước và sau khi lấp hố xói ngày 13/6/2018 lúc 8:00 PM và 14/6/2018 lúc 8h00 AM

Ngoài ra, cần tiến hành lấp một phần hố xói đến cao trình phù hợp tại vị trí giao của ba nhánh sông. và bố trí tuyến kè tạm dọc theo vị trí sạt lở hoặc có xu thế sạt lở.

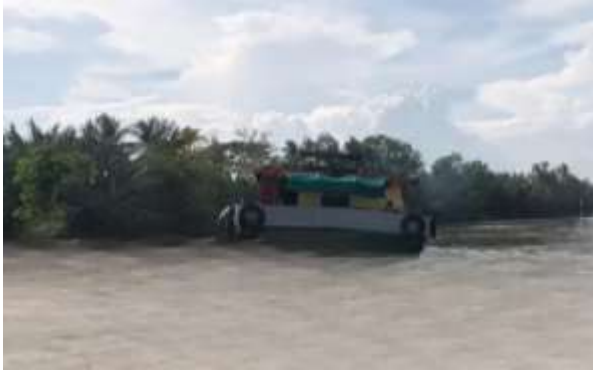
Hình 12: Xà lan di chuyển quay đầu tại khu vực ngã ba sông Cầu Ngang

sóng tàu. Khu vực sạt lở còn là vị trí quay đầu của các phương tiện lưu thông. Theo [3], năm 2023 trong thời gian khảo sát, xà lan quay đầu trung bình 2 lần/ngày, có khi một ngày lên đến 3-4 lượt. Sóng tàu và các xoáy nước tạo ra từ xà lan và chân vịt càng làm gia tăng các ảnh hưởng bất lợi của chế thủy lực đến bùn cát tại chỗ, lâu dài sẽ gây xói lở nghiêm trọng đường bờ.

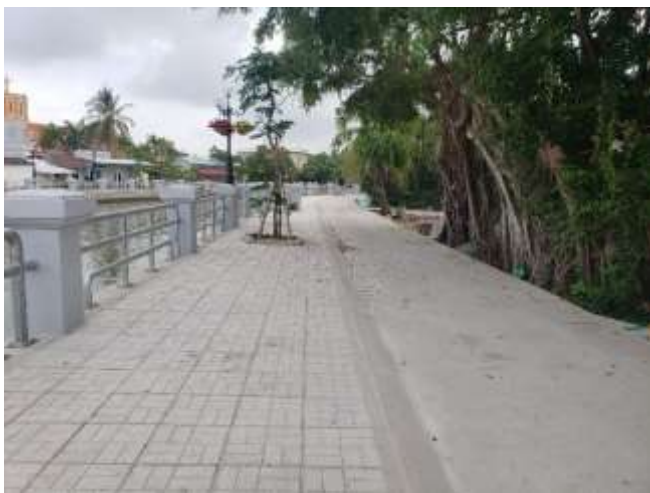
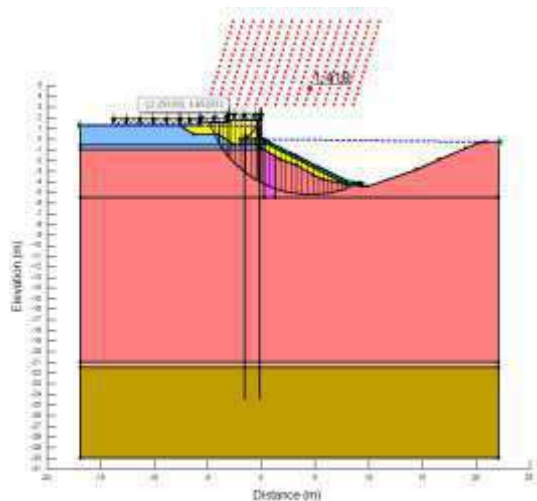
*Hình 15: Hình ảnh giải pháp được áp dụng thực tế và kết quả tính toán ổn định trượt tổng thể*
