## GIẢI PHÁP CÔNG TRÌNH BẢO VỆ BỜ BIỂN TỈNH BÌNH THUẬN

**Tóm tắt:** Bờ biển Bình Thuận đang đối mặt với nguy cơ xói lở nghiêm trọng do tác động của nhiều yếu tố, trong đó có các hoạt động xây dựng quy mô lớn. Nghiên cứu này nhằm phân tích chi tiết các quá trình gây xói lở và đề xuất các giải pháp kỹ thuật phù hợp để bảo vệ bờ biển, nhằm đảm bảo sự cân bằng giữa phát triển kinh tế và bảo vệ môi trường.

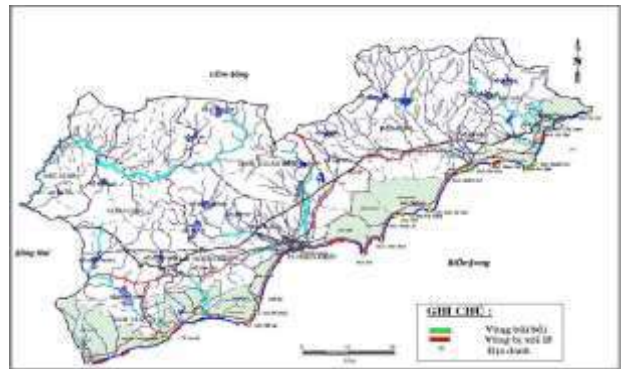
Hình 4: Hình thái đường bờ biển tỉnh Bình Thuận, gồm các cung cong xoắn nối tiếp nhau [3]

Quan sát hình thái đường bờ biển tỉnh Bình Thuận từ mũi Đá Chẹt, giáp tỉnh Ninh Thuận tới bãi bồi Bình Châu thuộc địa phận tỉnh Bà Rịa-Vũng Tàu cho thấy, là tổ hợp các đường cong xoắn nối tiếp nhau, với độ lớn phụ thuộc vào khoảng cách giữa các mỏm đá rắn chắc nhô ra biển, xem Hình 4.

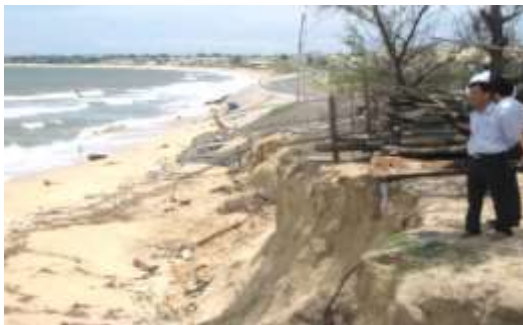
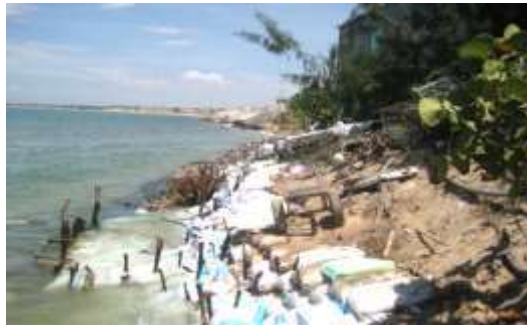
Hình 5: Sạt lở bờ biển Bình Thuận do triều cường cùng sóng lớn, nước dâng do bão (hình bên trái), và giải pháp bảo vệ bằng bao cát (hình bên phải)

Trường hợp các đoạn bờ biển có bậc thềm cao, các đụn cát ... khi gặp tổ hợp triều cường, sóng lớn, nước dâng do bão, chân mái sẽ bị xói, dẫn tới sạt lở, làm gãy đổ cây, được thể hiện ở Hình 5. Những tổn thương này gần như không thể khôi phục lại trong mùa, trong năm, thậm chí là một số năm, nhưng sẽ được hoàn trả lại như cũ trong nhiều năm.

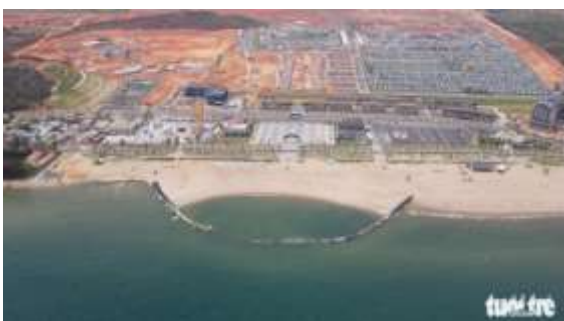
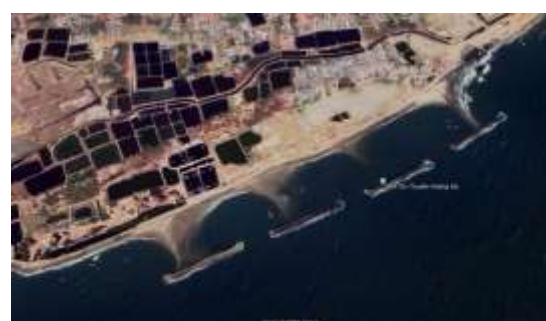
Hình 6: Kè lấn biển vùng bờ biển tỉnh Bình Thuận (nguồn Báo Tuổi trẻ)

Vào những năm đầu thế kỷ 21 đến nay, hoàn cảnh kinh tế-xã hội, đời sống nhân dân cả nước cũng như tỉnh Bình Thuận đã đổi thay, phát triển rất nhanh, mạnh. Cùng với đó là hàng loạt các công trình thủy lợi thượng nguồn các sông thuộc địa phận tỉnh Bình Thuận được đầu tư xây dựng, nhiều công trình kè lấn biển dọc bờ (Hình 6), cùng hàng loạt công trình chỉnh trị các cửa sông hạn chế bồi, giảm sóng (Hình 7,8).

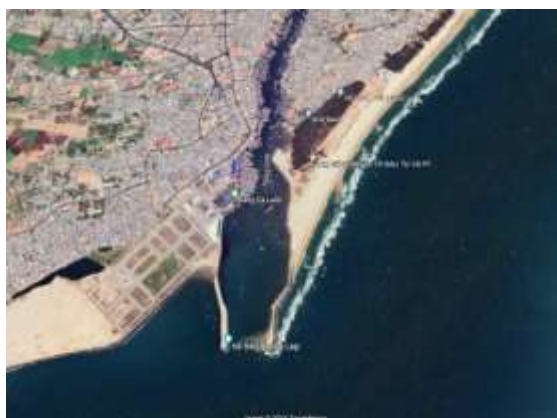
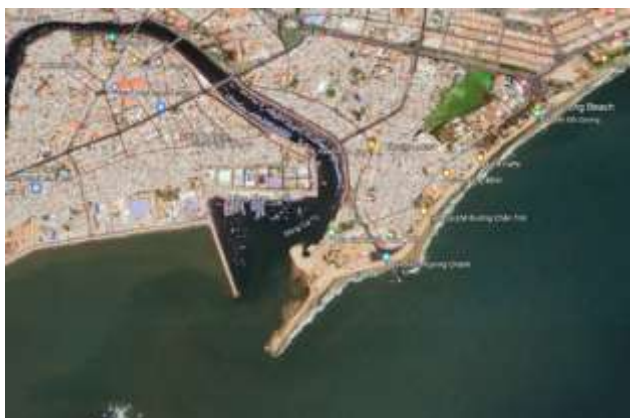
Hình 7: Công trình chỉnh trị cửa La Gi và cửa Cà Ty (nguồn Google Earth)

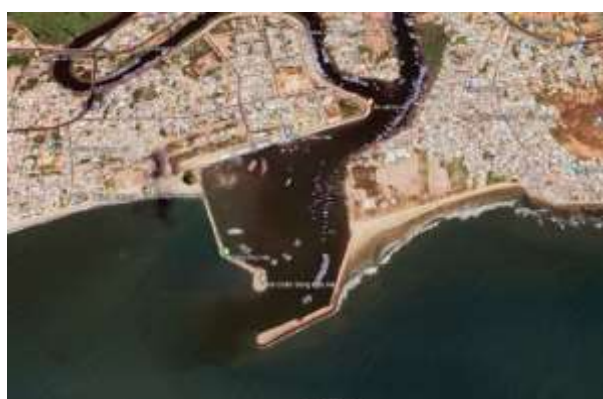
Hình 8: Công trình chỉnh trị cửa sông Phú Hải (nguồn Google Earth)

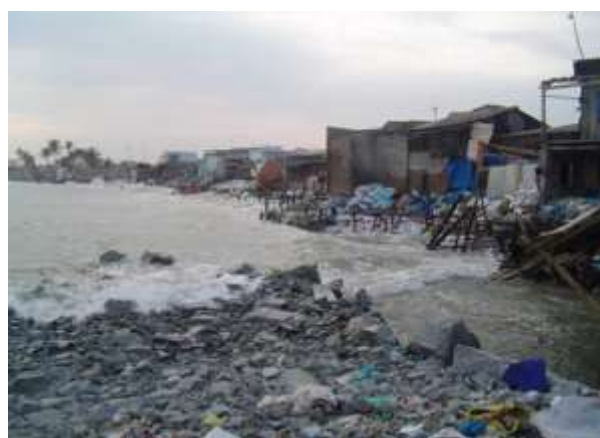
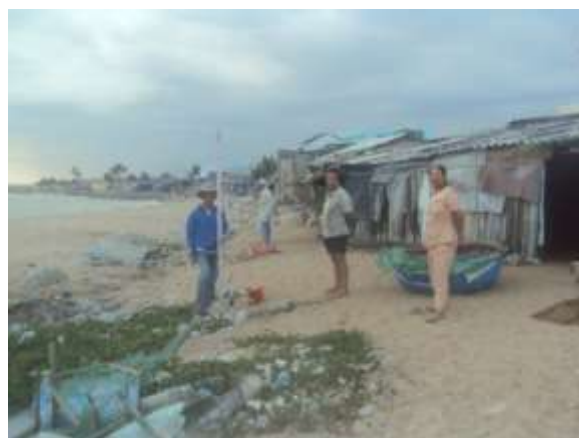
Hình 9: Sạt lở bờ biển khu vực bờ biển La Gi, ảnh chụp 2020 [8]

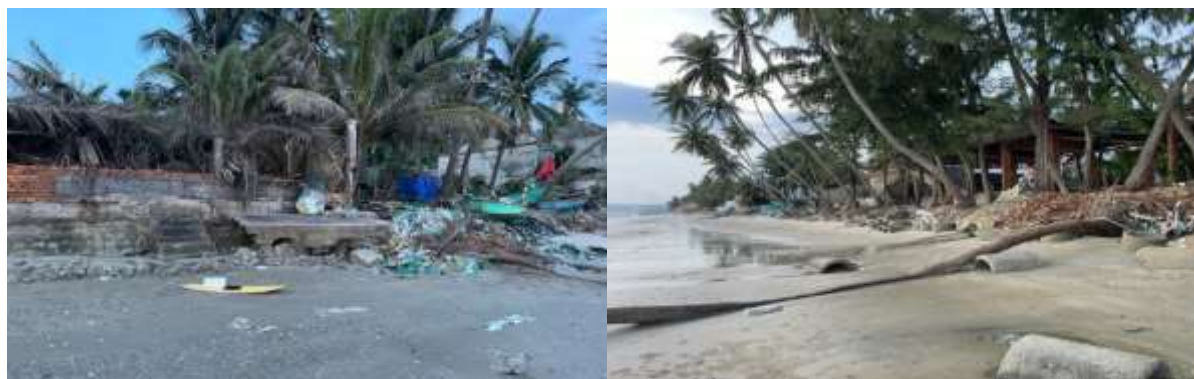
Hình 10: Sạt lở bờ biển Hàm Tiến, ảnh chụp 2023 [7]

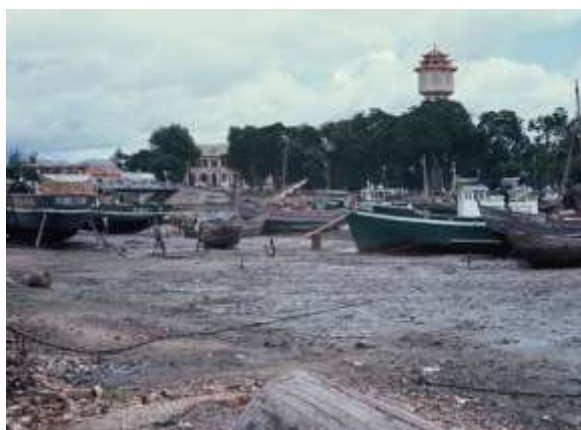
Bồi lắng cửa sông Cà Ty

Hình 11: Hình ảnh bồi lắng các cửa sông Cà Ty, cửa sông Dinh [7]

Còn dưới đây là một số hình ảnh cửa sông bị bồi lắng gây khó khăn cho tàu thuyền ra vào nếu chúng ta không tiến hành nạo vét thường xuyên.

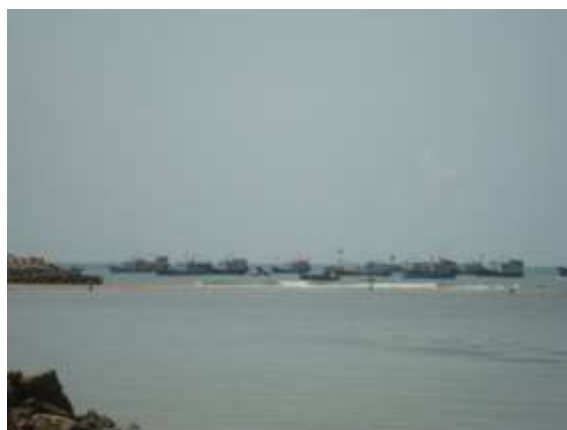
Bồi lắng cửa sông Dinh

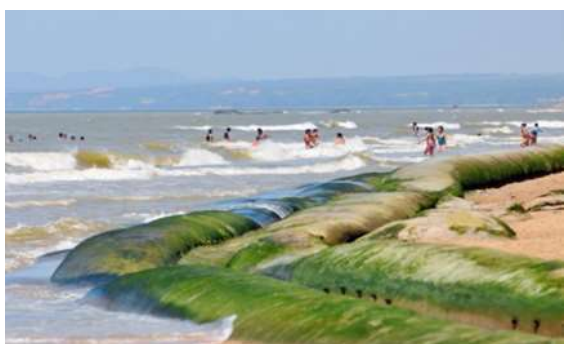
a) Kè Geotube Đồi Dương 2009

Hình 12: Một số công trình kè đã xây dựng dọc bờ biển Bình Thuận [7], [8], [9]

Nhìn chung công trình bảo vệ bờ biển trên địa bàn tỉnh Bình Thuận đã xây dựng rất đa dạng về giải pháp và các loại vật liệu sử dụng: Trong đó, có kè bảo vệ trực tiếp dạng tường đứng, dạng mái nghiêng, dạng bố trí túi mềm giữ chân mái; các công trình giảm sóng, ngăn dòng ven bờ, dòng bùn cát các loại mỏ hàn chữ I, chữ T; các loại công trình giảm sóng xa bờ ... Các công trình bảo vệ bờ đã xây dựng ít nhiều đã ngăn chặn được tình trạng xói lở bờ tại khu vực cần bảo vệ. Nhưng qua thời gian sử dụng đã biểu hiện nhiều bất cập, như:

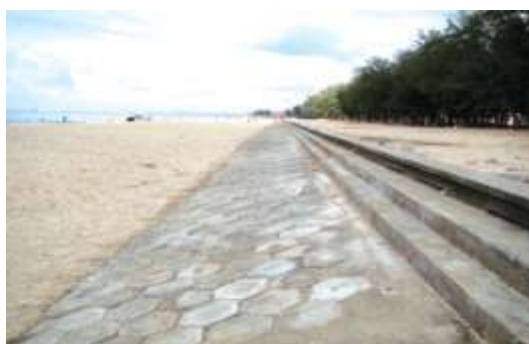
b) Kè Đồi Dương thay mới 2012

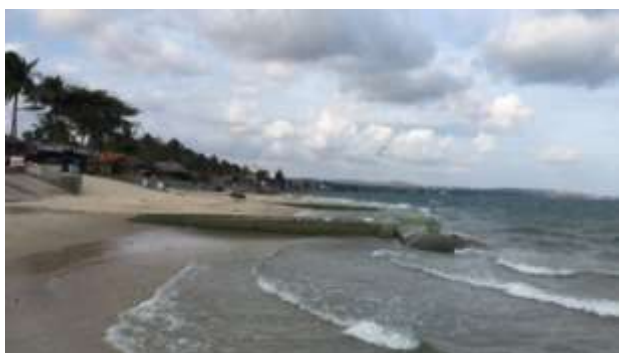
c) Kè mở hàn (T) Geotube KDL Tiến Đạt

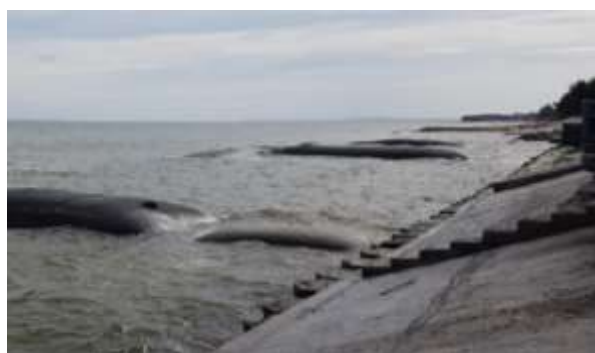
d) Kè mở hàn (I) Geotub KDL Coco

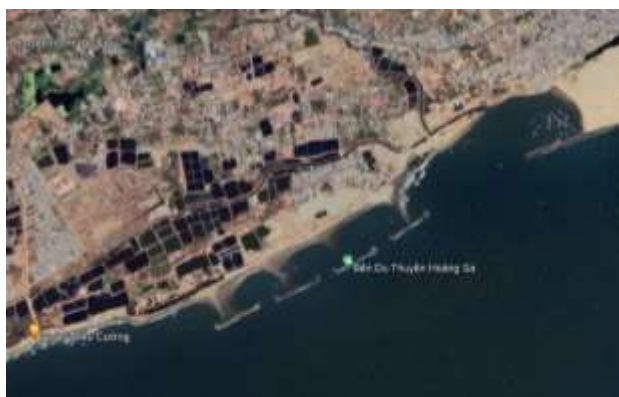
e) Kè giảm sóng Phước Lộc, LaGi

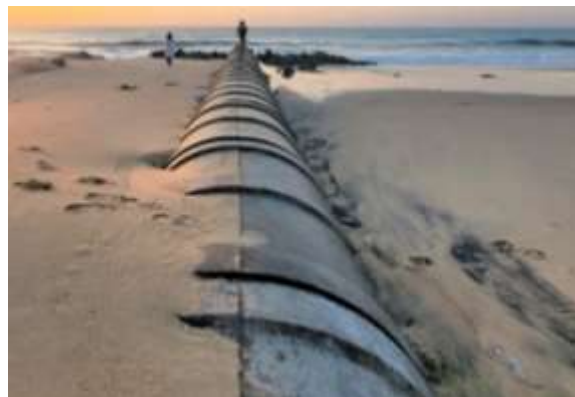
f) Mở hàn ống bê tông KDL Biển Xanh

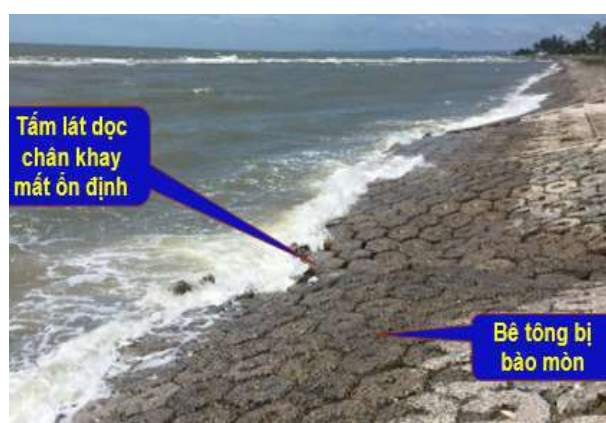
Hình 13: Kè bờ biển khu vực bãi tắm Đồi Dương 2024 [8]

- Kè mái nghiêng bằng vật liệu bê tông khá chắc chắn tuy nhiên chân mái cần cắm sâu

xuống cao trình xói thấp nhất của bãi, dọc theo mái kè cần bố trí rãnh thoát nước và chất lượng bê tông tấm lát phải đảm bảo cường độ cao, nếu không sóng tác động thời gian dài sẽ là đá cốt liệu trong bê tông trơ ra đi lại rất khó khăn và nguy hiểm. Xem hình ảnh kè mái nghiêng bảo vệ bờ biển Đồi Dương hiện nay, sau khi thay kè túi mềm Geotube vào năm 2012, nghĩa là mới được 12 năm làm việc.

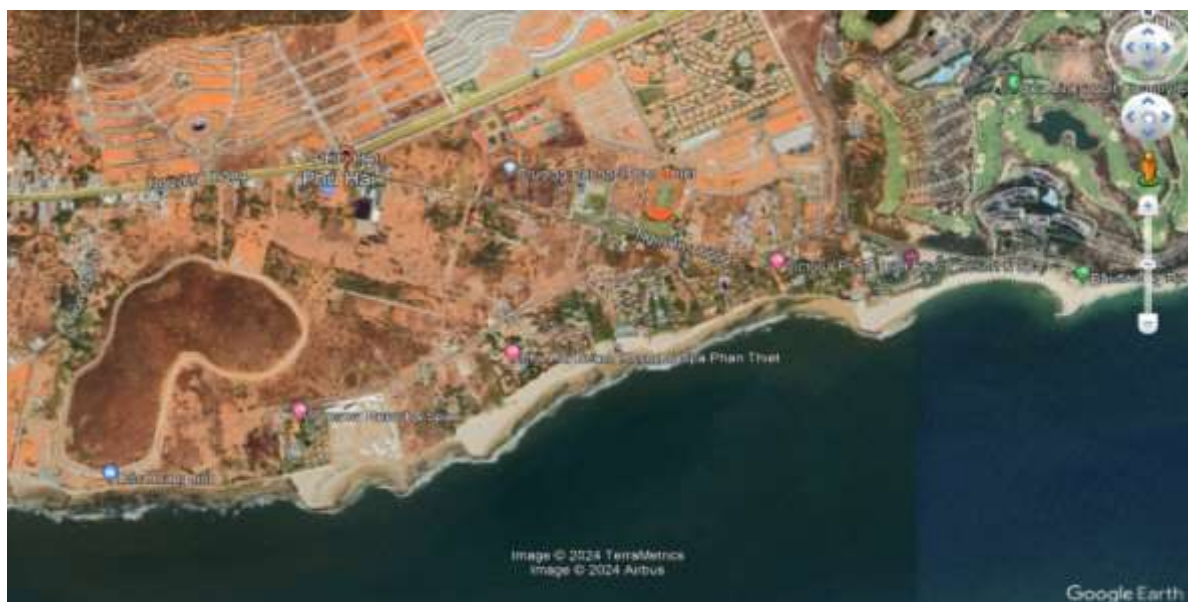
Hình 14: Hình thái đường bờ khu vực bãi tắm Romana - Cát Trắng - Phú Hải đang được hình thành các tiểu cung cong sau khi xây dựng các mỏ hàn lấn biển

Quan sát đường bờ biển khu vực bãi tắm Romana Cát Trắng Phú Hải sau khi xây dựng thêm các mỏ hàn với mục đích giữ cát cho bãi tắm, qua nhiều năm biến đổi đến nay đường bờ lại xuất hiện các đường cong xoắn có kích thước nhỏ hơn. Và tất nhiên cùng với sự hình thành các cung cong xoắn đó là những khu vực bị bồi xói không theo ý muốn nếu chúng ta không hiểu biết đầy đủ về nó.

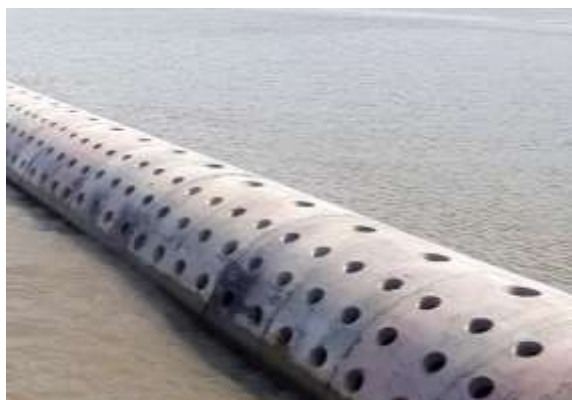
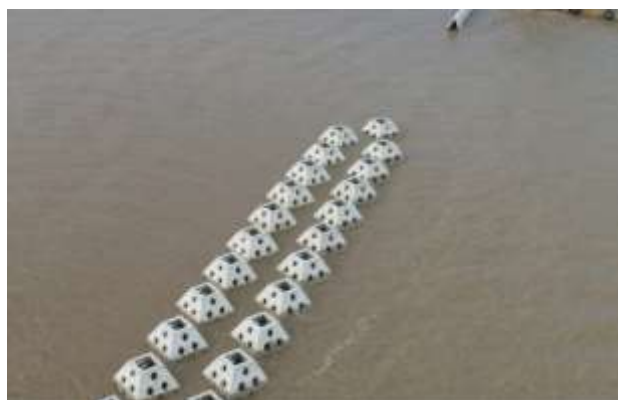
Hình 18: Cấu kiện nối ghép Max 400 có khả năng tháo lắp, di chuyển ứng dụng cho công trình giảm sóng xa bờ

Với kè tường đứng chúng tôi đề nghị ứng dụng loại kè như Hình 16 của Công ty BUSADCO, dưới đây, trong đó cấu kiện bê tông hình thang bằng cốt phi kim, được sản xuất trong nhà máy cường độ chịu nén trên Max 400. Nhưng không dùng chân khay đá hộc bảo vệ sóng phản xạ (đá sẽ làm hỏng bãi tắm) mà tròn sâu cấu kiện dưới độ sâu thấp nhất của bãi và cọc đóng sâu đảm bảo ổn định lâu dài.
