# NGHIÊN CỨU NGUYÊN NHÂN GÂY SUY KIẾT SUỐI CÔN SƠN THUỘC KHU DI TÍCH ĐỀN THỜ NGUYỄN TRÃI, TỈNH HẢI DƯƠNG

Phan Trường Giang, Đỗ Thế Quỳnh, Ngô Cảnh Tùng

Viện Thủy công

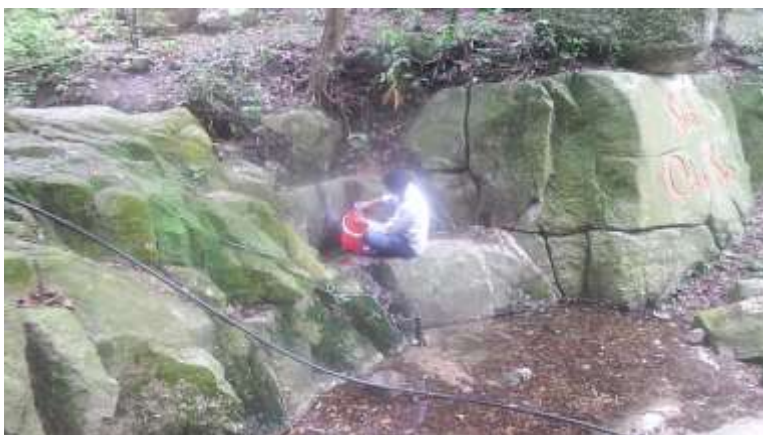
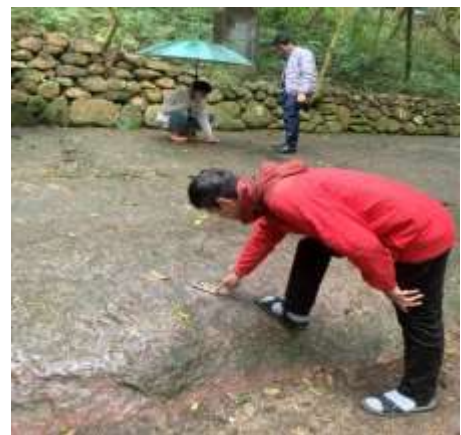
Hình 11: Vết xước có thể năm 30\25

Thế năm 240\85 trượt bằng phải, đới phá huỷ rộng 0.2 – 18m (tuyến CSN1 và CSN2), thể hiện rõ nhất từ thượng nguồn dòng suối đến khu vực Thạch Bàn, Từ đoạn Thạch Bàn (CS45) đến điểm Tầng đá Côn Sơn (CS28) không thể hiện rõ đới phá huỷ. Đoạn này xuất lộ nhiều đá gốc.
