NGUYÊN NHÂN VÀ GIẢI PHÁP SỬA CHỮA BỂ TIÊU NĂNG CHO ĐẬP THÁC HUỐNG

Thái Quốc Hiền, Bùi Mạnh Duy

Viện Khoa học Thủy lợi Việt Nam

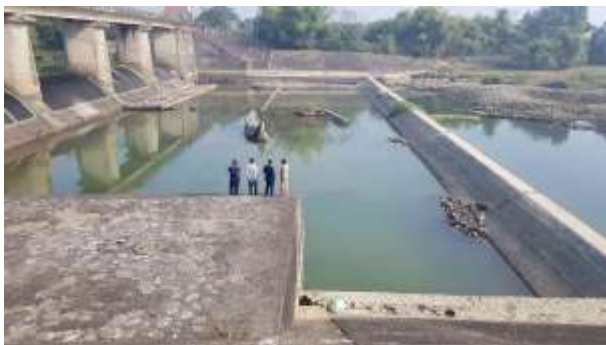
Hình 1: Hiện trạng đập Thác Huống năm 2023

Sau hơn 100 năm vận hành, kết cấu tiêu năng của đập Thác Huống đã nhiều lần hư hỏng và được xử lý, nhưng các giải pháp chưa thực sự triệt để. Cụ thể:

Lũ năm 2003: Các tấm bê tông bọc thêm ở lòng sông và bờ phải bị lũ bóc và cuốn trôi về hạ lưu.

Năm 2004: Xây dựng thêm đập dâng hạ lưu sau bể tiêu năng bằng đá xây bọc BTCT M200 dày 40 cm, cao trình đỉnh đập dâng +17,20 m.

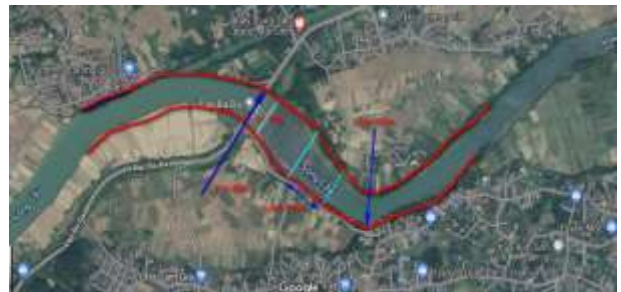
Hình 2: Vị trí đập Thác Huống trên đoạn sông cong (năm sông Cầu)

Đập Thác Huống nằm trên đoạn sông Cầu, tại vị trí nối tiếp hai đỉnh cong ngược liên tiếp:

- Đỉnh cong số 1 (thượng lưu) có bán kính cong $R1 = 230$ m, góc tâm 73° .

- Đỉnh cong số 2 (hạ lưu) có bán kính cong $R2 = 170$ m, góc tâm 90° .

- Chiều dài đoạn chuyển tiếp giữa hai đỉnh cong là $L12 = 150$ m, trong khi chiều rộng trung bình lòng sông B dao động từ 85 đến 100 m.

Tuy nhiên, với các thông số hình thái của đoạn sông Cầu tại đập Thác Huống, khi mực nước hạ lưu vượt quá đỉnh ngưỡng tràn, dòng chảy trở thành một dòng sông cong liên tục. Lúc này, $R1/B \approx 2,3-2,7$ và $R2/B \approx 1,7-2,0$ (đều nhỏ hơn 3), đồng thời $L12/B \approx 1,5-1,8$ (nhỏ

hơn 2-3). Do đó, dòng chảy không đạt điều kiện thuận, dẫn đến xuất hiện xoáy trên mặt bằng tại đỉnh cong phía hạ lưu đập.

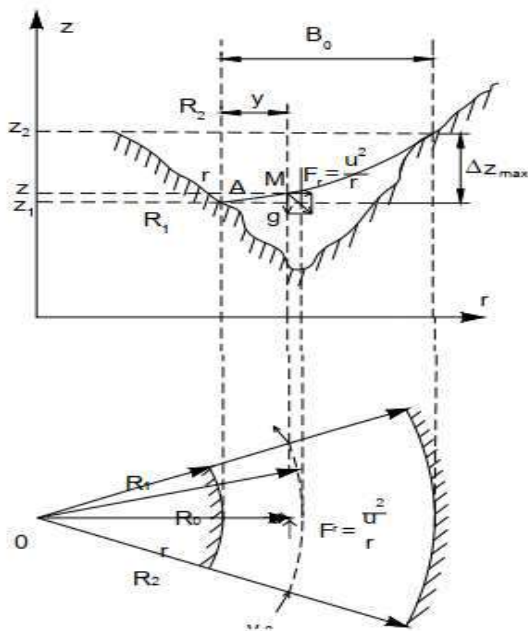
Hình 3: Ảnh hưởng của đập khi qua sông cong

Ngoài ra, đoạn chuyển tiếp ngắn ($L_{12} < 3B$) khiến dòng chảy tại hai đỉnh cong tác động lẫn nhau, làm chế độ thủy lực trở nên phức tạp hơn. Đỉnh cong thứ 2 ảnh hưởng ngược lên dòng chảy qua đỉnh cong thứ 1. Lực quán tính ly tâm từ dòng chảy cong tạo ra độ dốc

Lực quán tính

ngiêng trên mặt nước theo hướng ngang (thay vì nằm ngang), dẫn đến sự xuất hiện của lưu tốc ngang U_y (vuông góc với trục dòng chảy chính U_x). Dòng xoáy này, hình thành chủ yếu ở bờ phải, tạo ra lực hút (lực Coriolis) phá vỡ kết cấu bể tiêu năng. Đồng thời, xoáy đứng theo phương ngang dòng chảy vận chuyển vật liệu kết cấu bị phá vỡ từ bờ phải sang bờ trái.

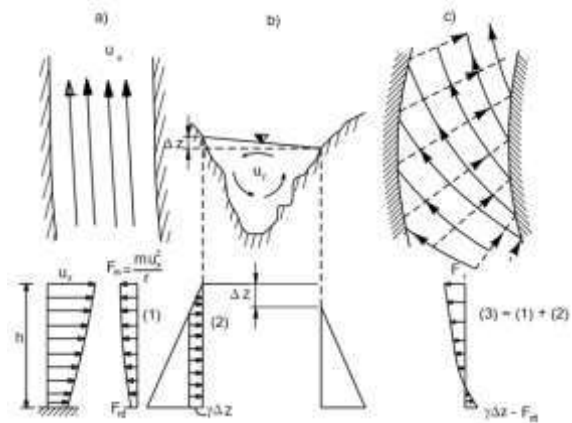
- a – Biểu thị dòng chảy chỉ có riêng lưu tốc hướng dọc U_x ;
- b – Biểu thị dòng chảy chỉ có riêng lưu tốc hướng ngang U_y
- c – Biểu thị dòng chảy tổng hợp của lưu tốc U_x, U_y

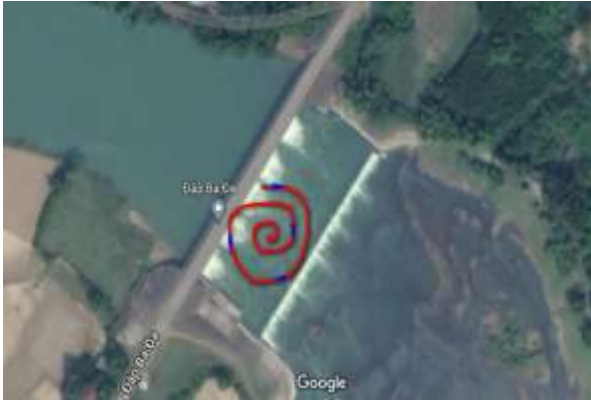
Dòng chảy qua đập Thác Huống luôn xuất hiện các trạng thái dòng chảy xoáy 3 chiều (mặt bằng - hướng ngang và xoáy đứng); tạo

Dòng xoáy quán (trên mặt bằng – hồ xói)

ra chênh lệch áp suất trong dòng chảy. Chính là nguyên nhân phá vỡ kết cấu bể tiêu năng khi trọng lượng của kết cấu không đủ đảm bảo điều kiện chống lực hút, đặc biệt nghiêm trọng khi các xoáy này công hưởng ở dải lưu lượng gây ra vận tốc đáy lớn nhất.

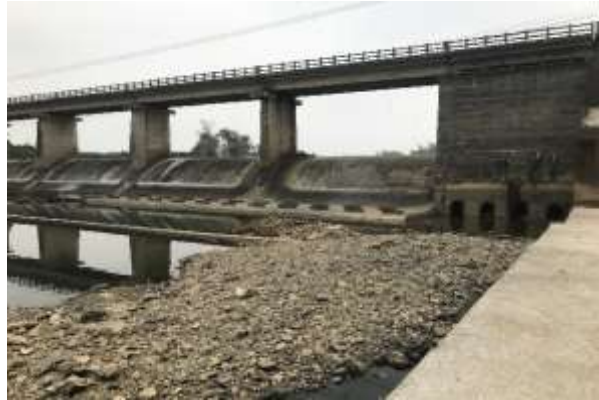
Với ba xoáy đơn độc lập mức độ ảnh hưởng tới kết cấu bể tiêu năng sẽ không quá nghiêm trọng, tuy nhiên nếu ba xoáy trên 3 phương khác nhau xuất hiện đồng thời (dạng cộng hưởng) ở dải lưu lượng nào đó sẽ gây ra vận tốc đáy vận tốc đáy tại một khu vực của bể tiêu năng. Điều này cũng phù hợp với hiện tượng phá hoại kết cấu bản đáy bể tiêu năng tại khu vực chân thành bể phía bên phải xảy ra năm 2003, khi trận lũ đang lên mực nước thượng lưu xấp xỉ báo động III và tám gia cố BTCT bị bóc và nâng lên và cuốn ra khu vực gần giữa bể và phía hạ, sau đó kết cấu đáy bể bị phá

hoại lan rộng dần cho đến hơn $1/2$ bể tiêu năng phía bên bờ phải.

Vật liệu vận chuyển từ bờ phải sang bờ trái

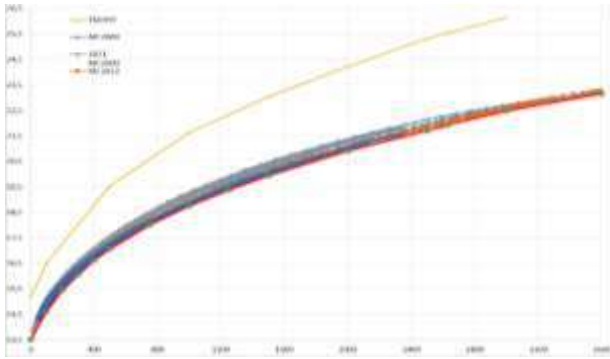
Hình 4: Quan hệ Q~Zhl của đập Thác Huống

- Chế độ thủy văn công trình : Mức nước thượng lưu và hạ lưu với độ chênh thực tế lớn, mực nước hạ lưu giảm nhanh (chênh cao giữa năm 1997 và số liệu gần đây 2023) khoảng gần 2.5m;

Căn cứ vào lưu lượng qua tràn và quan hệ mực nước Q~Zhl, lưu lượng tiêu năng Qtn (ứng với chênh h”c-hhl là lớn nhất) Ứng với Qtn= 1350 m3/s – ZTL= +24.62; ZHL= +19.98; ZđáyHL=+14.70 thì h”c= 5,61m; hhl= 5,28m; Trạng thái chảy sau đập là nhảy phóng xa.

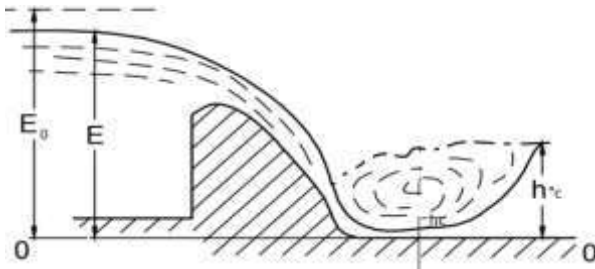
Cao trình của đập phụ: $Z_{đp} = +16.90$;Cao trình bể tiêu năng: $Z_{bể tiêu năng} = +14.70 - 0.70 = +14.00$.***Xác định chiều dày kết cấu bể tiêu năng:**Theo định luật Bernoulli thì phương trình thủy lực: $z + p/g + v^2/2g = const$

Chiều dày kết cấu bể $d > 1.94m \rightarrow$ Lựa chọn chiều dày bể $d = 2.00 \text{ m}$
