CƠ CHẾ HÌNH THÀNH LÚN NỨT MẶT ĐƯỜNG TRÊN ĐÊ KHI KẾT HỢP MẶT ĐÊ LÀM ĐƯỜNG GIAO THÔNG

Trần Văn Nguyên

Phùng Vĩnh An

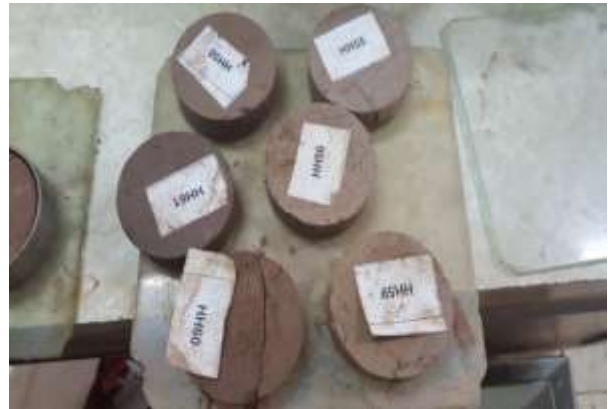
Hình 3: Vết nứt mẫu thí nghiệm trong phòng

Tuy nhiên, quan sát từ hiện trường và mẫu các thí nghiệm đều cho thấy có hiện tượng nứt khi độ ẩm mẫu thí nghiệm thay đổi từ bão hòa sang khô. Vậy điều này phải giải thích thế nào khi loại đất nghiên cứu không có tính chất trương nở ?. Yếu tố nào gây ra vết nứt ?.

Điều này chỉ có thể giải thích được khi công nhận rằng, đối với đất sét có hàm lượng hạt mịn lớn sự biến đổi về độ ẩm đã làm thay đổi các đặc tính cơ lý của đất, làm giảm thể tích đất, gây ra vết nứt.

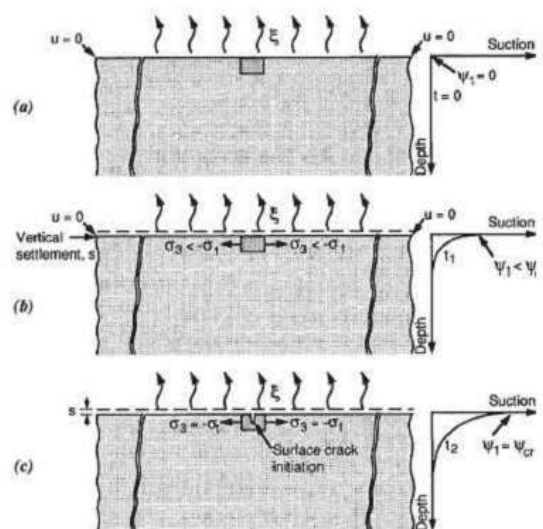
Hình 4: Mô phỏng sự hình thành vết nứt ban đầu khi độ ẩm thay đổi

Theo [5] [8] cho thấy, có nhiều quá trình diễn ra khi đất trải qua các chu kỳ khô - ướt. Khi xảy ra hiện tượng khô, đất bị co ngót và làm giảm thể tích, các vết nứt do khô xuất hiện do ứng suất nội tại trong đất, do đó đất xuất hiện các vết nứt. Điều này cũng phù hợp với những kết quả nghiên cứu của Konrad và Ayad (1977). Hai tác giả này cũng đồng thời mô phỏng sự hình thành vết nứt ban đầu khi độ ẩm thay đổi như trên Hình 4.

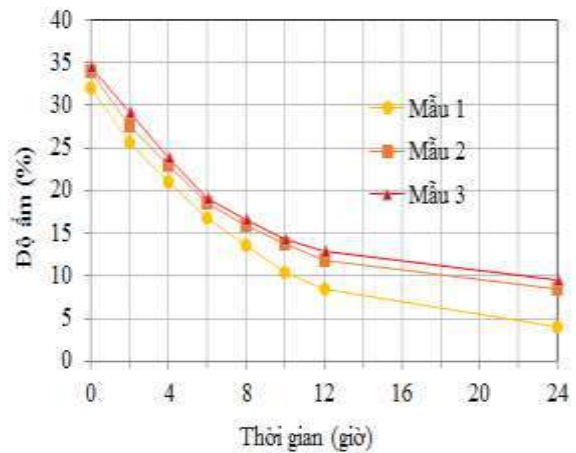
Hình 6: Biến đổi độ ẩm của mẫu theo thời gian khi duy trì liên tục nhiệt độ 35°C

Kết quả thí nghiệm đã xác định được sự hình thành và phát triển vết nứt, khi độ ẩm thay đổi, cụ thể khi độ ẩm biến đổi từ 35% đến 0%, tỷ lệ giảm thể tích lần lượt là từ 0% đến 7% với mẫu 1, từ 0% đến 10% với mẫu 2, từ 0% đến 9% đối với mẫu 3. Như vậy, thể tích mẫu giảm trung

bình từ 0 đến 8,7 % khi độ ẩm biến đổi từ 35% đến 0%. Kết quả thực hiện 20 lần đo vết nứt với 17 điểm bố trí, cho thấy, kết quả tương tự như kết quả của Dexter và nnk 1988, nhưng mới hình thành có 2 giai đoạn. Vết nứt chính phát triển lớn nhất, các vết nứt thứ cấp vuông góc với phương vết nứt chính. Vết nứt lớn nhất đo được là 5 mm.

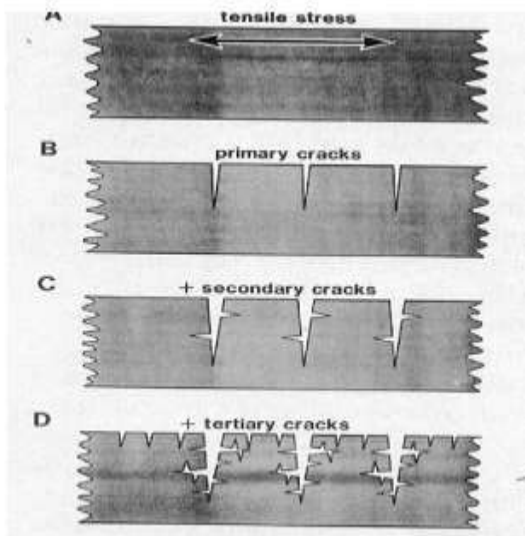
Hình 8: Mô phỏng các giai đoạn hình thành và phát triển vết nứt

Một kết quả nghiên cứu khác của Dexter (1988) [7], khi mô phỏng quá trình hình thành và phát triển vết nứt khi độ ẩm thay đổi từ trạng thái bão hòa 100 % về trạng thái khô 0% như trên Hình 8. Kết quả này cho thấy, xuất hiện bốn giai đoạn hình thành vết nứt, ban đầu là giai đoạn xuất hiện ứng suất kéo, tiếp theo là giai đoạn xuất hiện vết nứt chính, sau đó là giai đoạn xuất hiện vết nứt phụ thứ cấp.
