VẤN ĐỀ XÓI LỞ, BỒI TỤ VÀ DIỄN BIẾN LÒNG DẪN SÔNG TIỀN KHU VỰC HUYỆN HỒNG NGỰ VÀ ĐỀ XUẤT CÁC GIẢI PHÁP ỔN ĐỊNH

Trương Thị Nhân, Nguyễn Văn Điền
Viện Kỹ thuật Biển

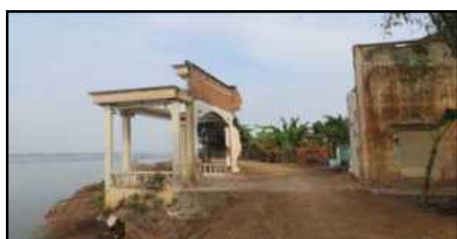
Hình 1: Xói lở bờ xã Long Thuận

- Xói 5: xã Long Thuận tốc độ sạt lở trung bình 13m/năm sạt lở đã lấn vào đường giao thông liên xã và khu vực dân cư. Giai đoạn 1966-2001 đường bờ ổn định.

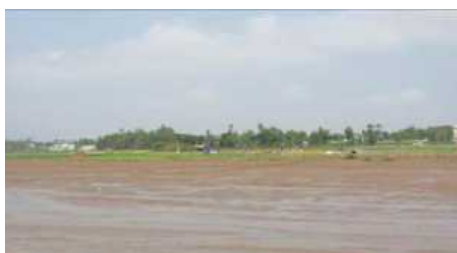
Hình 2: Bãi bồi cù lao Long Khánh

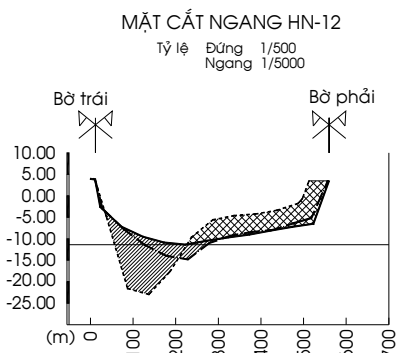
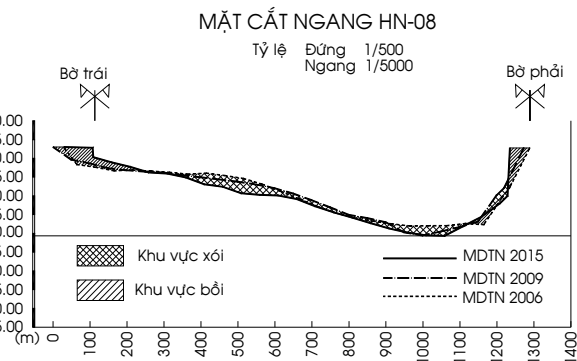
Hình 14: Diễn biến mặt cắt ngang HN-08

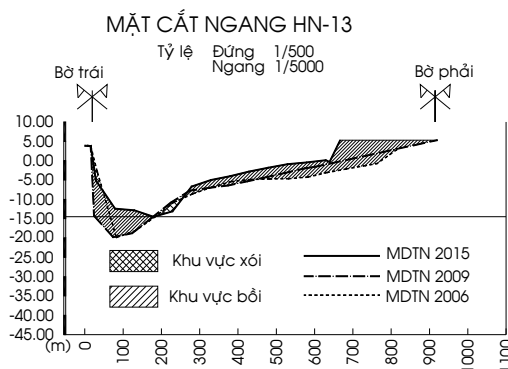
f. Mặt cắt ngang sông Tiên nhánh Hồng Ngự lòng sông bồi tụ

Hình 16: Diễn biến mặt cắt ngang HN-12 và HN-13

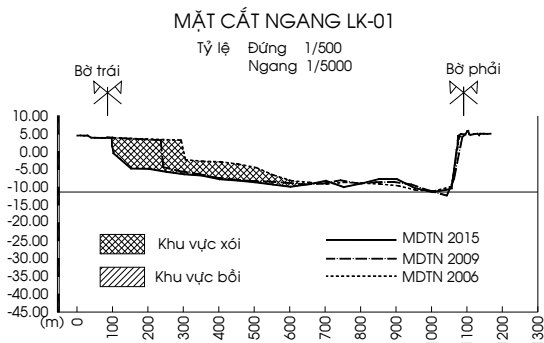
g. Mặt cắt ngang qua sông Tiên khu vực nhánh Long Khánh lòng sông, bờ sông xói lở mạnh

Hình 17: Diễn biến mặt cắt ngang LK01 và LK10

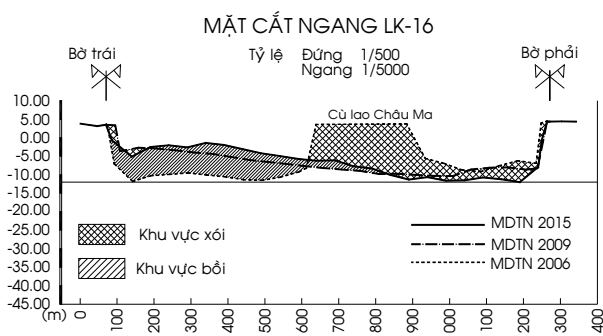
Hình 18: Diễn biến mặt cắt ngang LK-16
