TRẦN VĂN NGUYÊN

NGHIÊN CỨU HIỆN TƯỢNG NÚT DĂM ĐÊ SÔNG  
VÙNG ĐỒNG BẰNG SÔNG HỒNG VÀ DỰ BÁO  
KHẢ NĂNG BỊ NÚT CỦA MỘT SỐ ĐOẠN ĐÊ

TÓM TẮT LUẬN ÁN TIẾN SĨ KỸ THUẬT

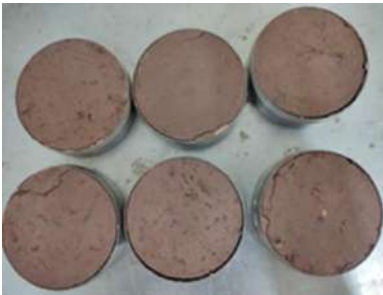
Hình 2.2 - Mẫu đất thí nghiệm bị nứt, co ngót

Bước 3: Đặt mẫu đất vào tủ sấy được thiết lập ở nhiệt độ không đổi  $30^{\circ}\text{C}$ . Sau đó cân khối lượng đất sau các bước thời gian tếp tục là 1 giờ để xác định độ ẩm của đất.

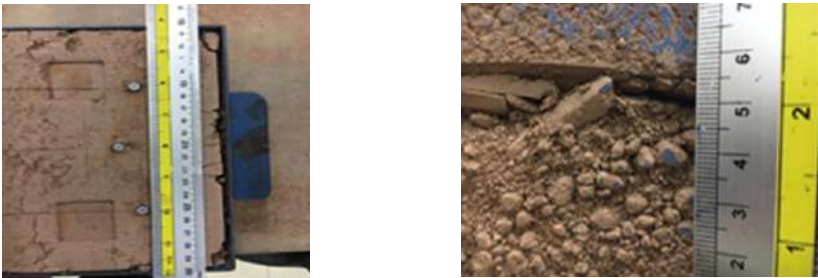
- **Đánh giá biến đổi vết nứt:** Từ những giờ sấy đầu tiên, thì trên bề mặt mẫu đã hình thành các vết nứt sơ cấp trong phạm vi mẫu đất, vết nứt dọc và ngang mẫu, đồng thời các vết nứt xuất hiện trên các mép biên có xu thế nứt tách phần đất và hộp mẫu. Tiếp tục sấy mẫu đất, cho tới khi kết thúc thí nghiệm. Thấy rằng mẫu đất có xu thế biến dạng co lại so với khuôn mẫu. Các vết nứt phát triển so với ban đầu cả về chiều rộng và chiều dài. Khe nứt tại các mép biên giữa đất và khuôn phát triển mạnh nhất tách rời hoàn toàn giữa đất và khuôn. Có xuất hiện vết nứt thứ cấp, nhưng số lượng ít.

Hình 2.10 - Vết nứt phát triển và co ngót của mẫu

Kết quả đo mẫu đất chủ yếu về mặt định tính, định lượng tương đối khó khăn do hình dạng vết nứt khá phức tạp. Về mặt xu thế vết nứt đầu tiên phát triển theo phương cạnh ngắn sau đó theo phương cạnh dài, vết nứt được kéo dài vào tâm và mở rộng trong quá trình sấy khô. Bề rộng vết nứt lớn nhất trong mẫu đất tại mép ngoài khoảng 1 mm và được thu nhỏ vào tâm. Các vết nứt thứ cấp không đo được và chỉ quan sát được khi phá hoại mẫu đất.

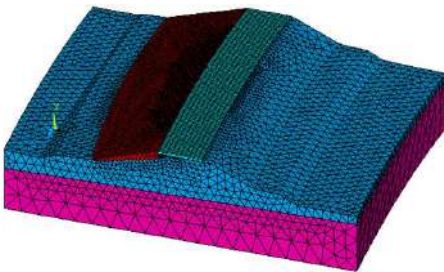
Các số liệu đầu vào: Chỉ tiêu cơ lý đất thân, nền đê của đoạn đê điển hình làm số liệu tính toán cho mô hình. Đối với kết cấu đê sông có dạng cong và địa chất thay đổi theo chiều dài tuyến đê nên để phản ánh đúng trạng thái làm việc của đê cần sử dụng mô hình không gian của hệ thống “Thân đê - Nền”.

Hình 3.1 - Mô hình PTHH thân đê với nền

Dùng ngôn ngữ lập trình tham số APDL xây dựng mô hình không gian (3D) cho đoạn đê điển hình K81+299,5 ÷ K81+360,1.
