SESAME-WEB

"การปรับปรุงประสิทธิภาพของการจัดการน้ำชลประทานในภูมิภาคให้ดีขึ้น"

1. การติดตั้งอุปกรณ์ TM โดยโครงการ JAIF

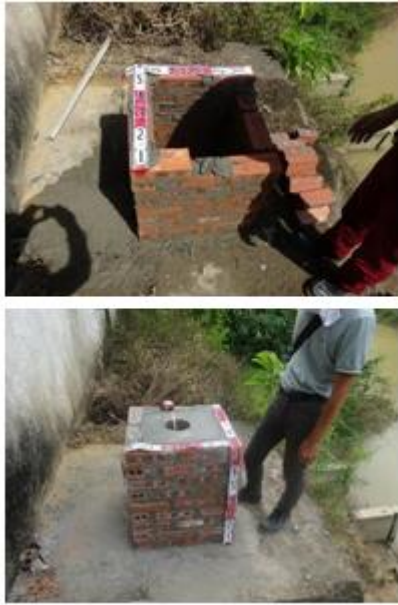
รูปที่ 1.4 การก่อสร้างฐานรากคอนกรีต

ท่อเหล็กยึดกับฐานรากคอนกรีตด้วยอิฐเป็นแบบหล่อรูป (รูปที่ 1.4)

ท่อหลักที่มีฐานด้วยอิฐ

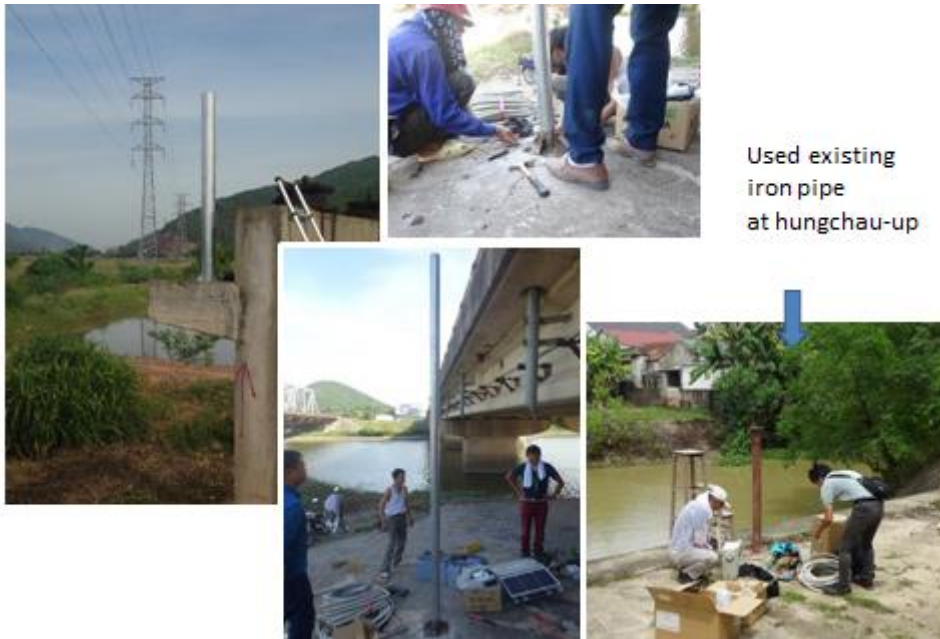
รูปที่ 1.5 การยึดท่อหลักกับฐานคอนกรีตที่มีอยู่ด้วยสลักเกลียว

เมื่อติดตั้งอุปกรณ์ TM บนฐานคอนกรีตที่มีอยู่ ควรเชื่อมแผ่นเหล็กกับปลายท่อหลักและติดตั้งด้วยสลักเกลียวไว้ (รูปที่ 1.5)

ท่อหลักและแผ่นเหล็ก

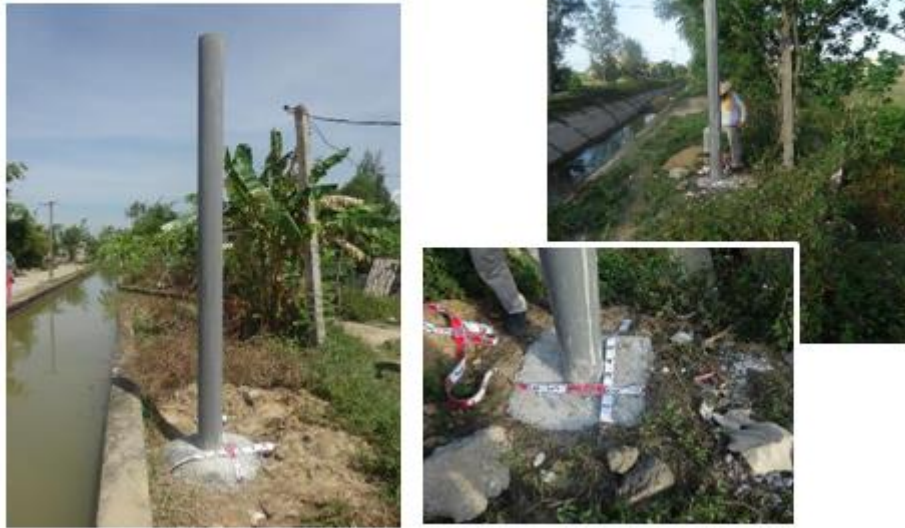
รูปที่ 1.6 การติดตั้งเสารองรับโดยใช้ท่อ PVC D250mm เป็นแบบหล่อในสถานที่ที่มีการถูกขโมยอย่างสูง

สำหรับสถานที่ที่มีการถูกขโมยอย่างสูง วิธีการวางเหล็กเส้นและการหล่อคอนกรีตภายในท่อ PVC ขนาด 250 มม จึงนำมาใช้งาน (รูปที่ 1.6)

ท่อหลัก ขนาด 250 มม.

เติมไปด้วยคอนกรีตภายใน

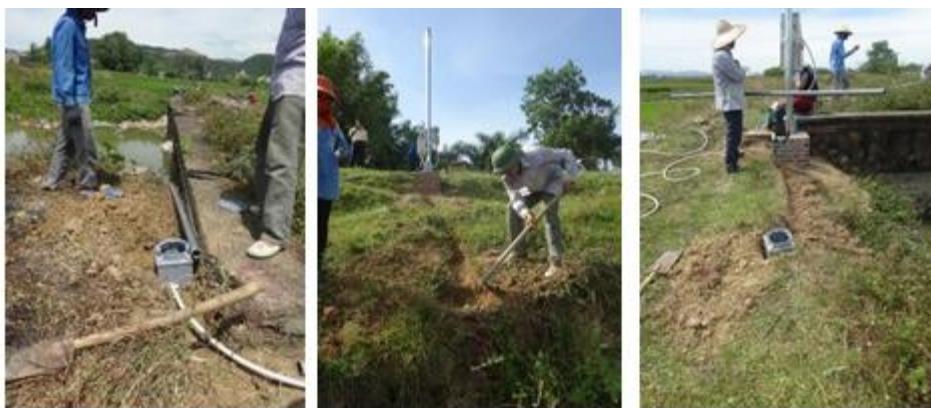
รูปที่ 1.8 การติดตั้งสายเคเบิลเซ็นเซอร์วัดระดับน้ำ

สายเคเบิลที่เชื่อมต่อเซ็นเซอร์การตรวจวัดระดับน้ำและเครื่องวัดปริมาณน้ำฝนกับกล่องควบคุมสำหรับการส่งข้อมูลรวมทั้งสายเคเบิลแผงเซลล์แสงอาทิตย์ควรป้องกันรักษาด้วยท่อ D16mm PF จากสภาพอากาศและความเสียหายอื่น ๆ ที่จะเกิดขึ้น สายเคเบิลที่ยังเหลือถูกเก็บไว้ในรูที่ทำจาก PVC แข็ง ก่อนการติดตั้งอุปกรณ์ TM จำจะต้องมีการประกอบและปรับความยาวของท่อ PF และท่อนำทิส (รูป 1.7 - 1.8)

การจัดวางเซ็นเซอร์และการจัดวางและการเจาะรูสำรวจ

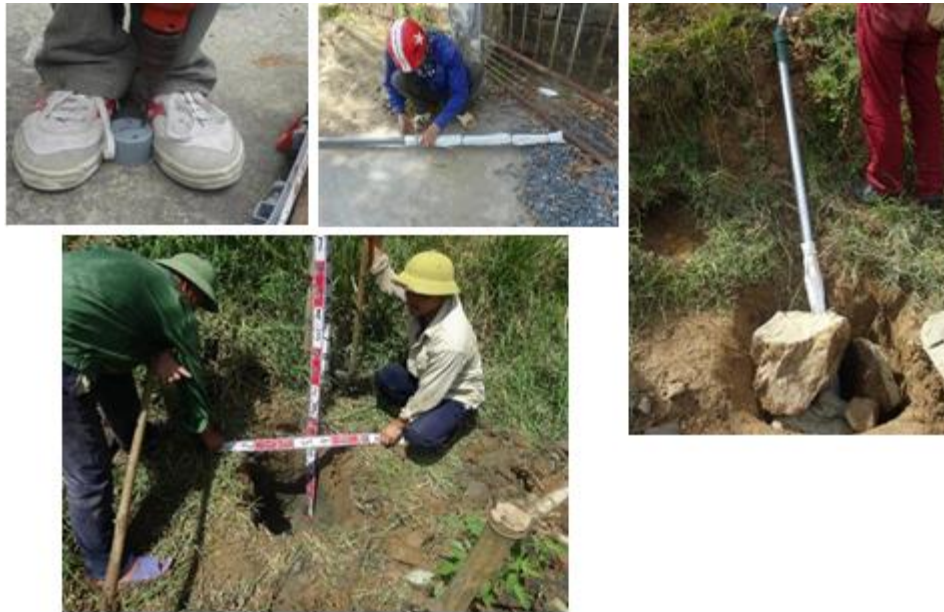
รูปที่ 1.10 ท่อนำทางเจาะแสดงเซ็นเซอร์ระดับน้ำและปกป้องคลองที่เจาะด้วยผ้าไมทอ

ท่อนำทิศต้องมีการเจาะแบบสี่ทิศทางในระยะทาง 1 ม. จากปลายท่อเพื่อให้น้ำไหลผ่านเซ็นเซอร์ได้ง่ายๆ ฝาท่ที่มีรูติดอยู่ที่ด้านล่างของท่อนำทิศ หลังจากนั้นฝาท่เหมือนถุงจะได้พันรอบส่วนท่อที่ได้เจาะแล้วเพื่อป้องกันตะกอนและแมลง (รูปที่ 1. 10)

ท่อเซนเซอร์และการจัดเรียงรูสำรวจและการขุด

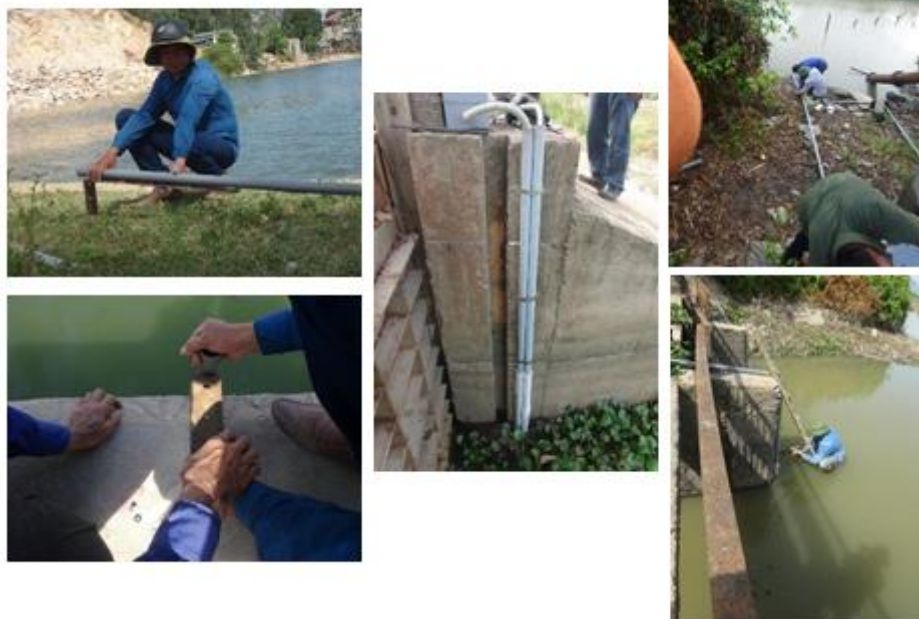
รูปที่ 1.11 การติดตั้งท่อนำทิศและเซ็นเซอร์ระดับน้ำ

หลังการติดตั้งท่อนำทิศจะยึดติดกับฐานคอนกรีตพร้อมอุปกรณ์โลหะปูน ฯลฯ (รูปที่ 1.11)

การตั้งค่าและยึดติดกับท่อเซนเซอร์

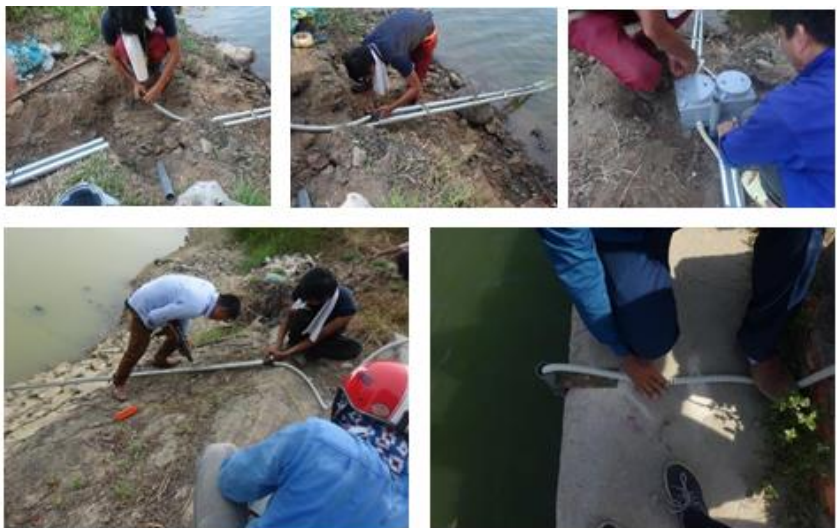
รูปที่ 1.12 การป้องกันสายเซ็นเซอร์ระดับน้ำโดย PF

หลังจากติดตั้งท่อนำทิศ จำเป็นจะต้องครอบคลุมคลองว่างระหว่างท่อนำทิศและท่อ PF ด้วยซีลยางและเทปกั้นน้ำที่ทนทานสูง ฯลฯ เพื่อไม่ให้มีสิ่งแปลกปลอมหรือแมลงเข้ามา ท่อ PF เชื่อมต่อกับรูมือด้วยข้อต่อเฉพาะเพื่อป้องกันแมลง ฯลฯ ไม่ให้เข้าไปในรูสำรวจได้ สายเคเบิลส่วนที่เหลือเกินถูกเก็บในรูไว้ (รูปที่ 1.12)

การเชื่อมต่อท่อเซ็นเซอร์ ท่อ PF และรูสำรวจ

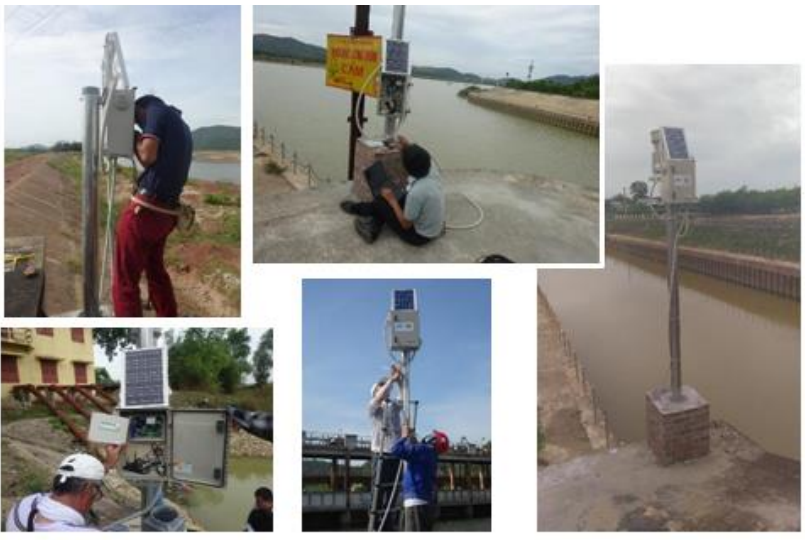
รูปที่ 1.13 การตั้งค่าเริ่มต้นของระบบการสื่อสารในกล่องควบคุมด้วยคอมพิวเตอร์ส่วนบุคคลและการทำงานให้เสร็จสมบูรณ์การงาน

หลังจากเชื่อมต่อกล่องควบคุม (CB) ที่ติดตั้งอุปกรณ์ส่งข้อมูลและแบตเตอรี่ไปยังท่อเหล็กสายเคเบิลแผงโซลาร์เซลล์และสายเคเบิลเซ็นเซอร์ในท่อ PF ควรเชื่อมต่อกับ CB ท่อ PF ติดอยู่กับ CB โดยมีข้อต่อที่กำหนดไว้และส่วนที่ติดกับท่อ PF ถูกปกคลุมด้วยดินเหนียวภายใน CB การปิดผนึกด้วยวิธีนี้จะป้องกันแมลงและสัตว์ขนาดเล็กๆ เข้าสู่ CB ทั้งสิ้น. ต้องวางสารดูดความชื้นไว้ใน CB เพื่อให้ความชื้นที่มากเกินไปไม่ส่งผลเสียต่อแผงวงจรควบคุม

หลังจากการติดตั้ง CB เสร็จสิ้นแล้ว คอมพิวเตอร์ส่วนบุคคลควรเชื่อมต่อกับแผงวงจรอยู่ใน CB ด้วยสายเคเบิลอนุกรม เพื่อตรวจสอบสถานะการเข้าถึงเครือข่ายการสื่อสารโทรศัพท์มือถือผ่านซิมการ์ดและดำเนินการตั้งค่าเริ่มต้น ช่วงการวัดโดยเซ็นเซอร์ ช่วงเวลาการส่งข้อมูลและความถี่ของการส่งข้อมูลต่อการส่ง (รูปที่ 1.13). การติดตั้งอุปกรณ์ TM เสร็จสมบูรณ์เมื่อสมาร์ตโฟนที่เชื่อมต่อกับอินเทอร์เน็ตแล้วได้ยืนยันว่าข้อมูล TM กำลังถูกส่งตามโครงการที่ตั้งค่าไว้ก่อน.

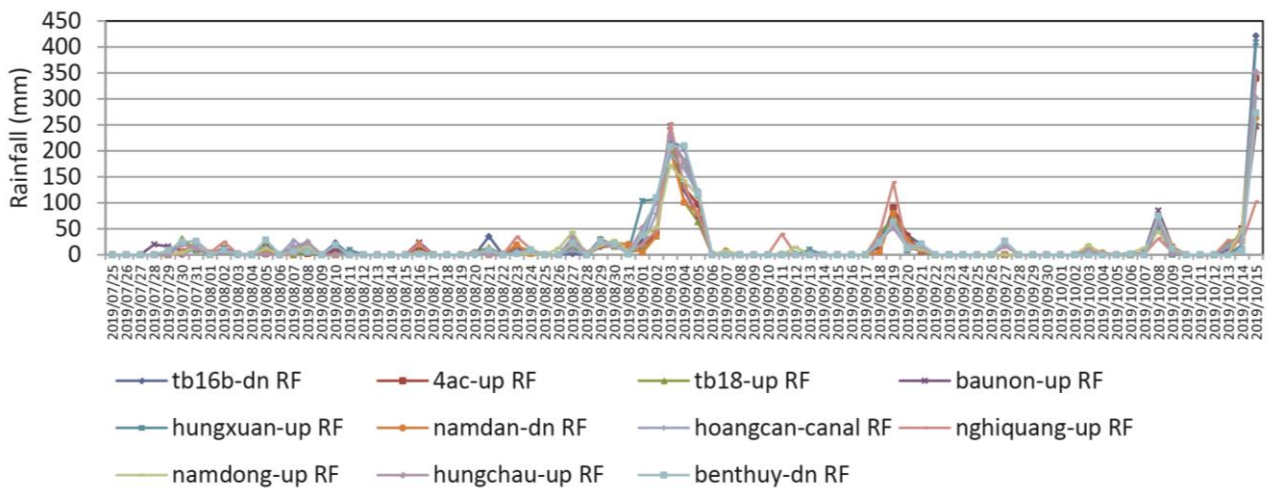
รูปที่ 2.1 แนวโน้มปริมาณน้ำฝน (25 กรกฎาคม - 15 ตุลาคม ปี 2019)

ครั้งแรกที่ข้อมูลฝนตกใน 11 สถานที่ (tb16b-dn, 4ac-up, tb18- up, baunon-up, hungxuan-up, namdan-dn, hoangcan-Canal, nghiquang-up, namdong-up, hungchau-up, benthuy-dn) ที่ได้แสดงในรูปแบบที่ 2.1 การกระจายของเครื่องวัดปริมาณน้ำฝน TM แสดงในรูปแบบที่ 2.2 มาตราวัดปริมาณน้ำฝนของ 'thomson-div-' จะถูกติดตั้งในระหว่างดำเนินการสัมมนาอาเซียน

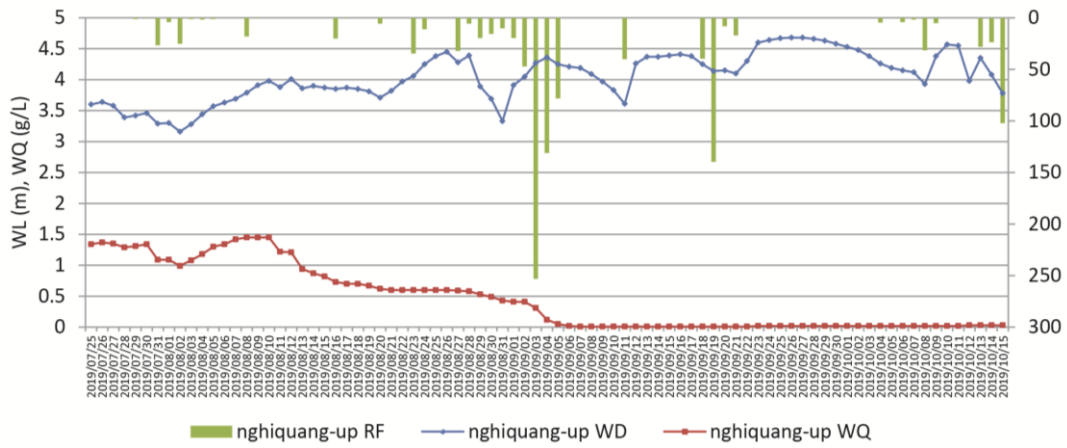
รูปที่ 2.6 แนวโน้มความลึกของน้ำคุณภาพน้ำและปริมาณน้ำฝนใน Nghiquan-ขึ้น

เซ็นเซอร์คุณภาพน้ำ 'nghiquan กลาง' คาดว่าจะแสดงค่าที่ค่อนข้างต่ำเพราะมันจะวัดความเค็มอยู่ใกล้ผิวน้ำ รูปที่ 2.6 แสดงแนวโน้มของความลึกของน้ำคุณภาพน้ำและปริมาณน้ำฝนในพื้นที่ nghiquan-ขึ้น ความลึกของน้ำมีความผันผวนระหว่างในช่วง 3.0 ถึง 4.7 เมตร แต่ความเค็มยังคงลดลงอย่างต่อเนื่องโดยมีระดับ 1.45 กรัม / ลิตรเป็นจุดสูงสุดที่สุดท้ายในวันที่ 10 สิงหาคม จากนั้นก็ร่วงลงอย่างกะทันหันเนื่องจากฝนตกหนักในวันที่ 3 กันยายน มันเกือบลดลงเป็น 0 ตั้งแต่ 6 กันยายน ปกติความเค็มเป็นค่า 0 นี้จะไม่ได้รับการตรวจสอบ เนื่องจากเพราะประตูน้ำขึ้นลงและน้ำทะเลไม่สามารถปิดกั้นได้อย่างสมบูรณ์จนกระทั่งในขณะที่ประตูปิด ด้วยเหตุผลนี้จึงควรตรวจสอบเซ็นเซอร์ระหว่างการเยี่ยมชมสถานที่ในการสัมมนาอาเซียน.

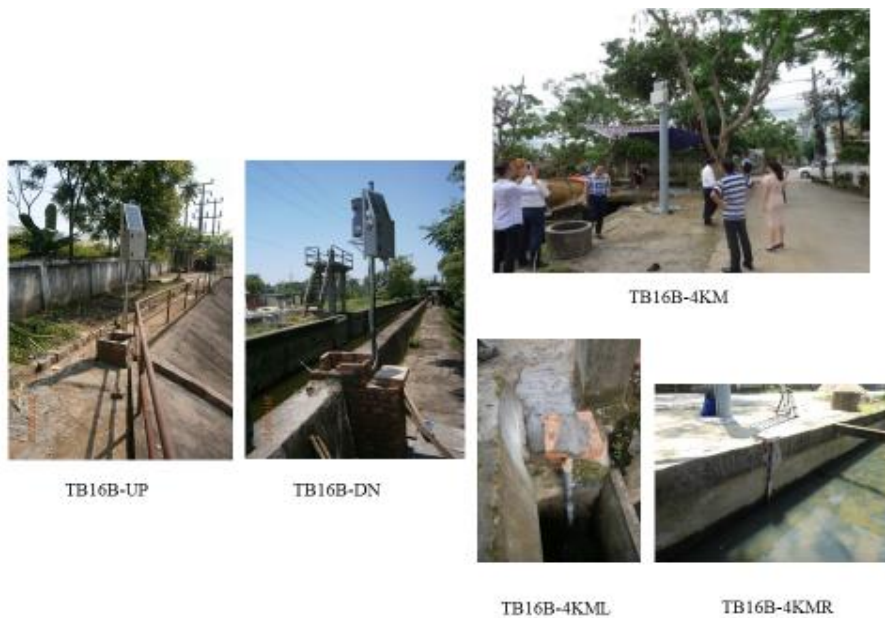
รูปที่ 3.2 อุปกรณ์ TM ที่ติดตั้งใน TB16B

อุปกรณ์ TM ที่ติดตั้งเป็นครั้งแรกที่เป็น tb16b- ขึ้นและ tb16b-ลง อยู่ที่ต้นน้ำและปลายน้ำของสถานีสูบน้ำ ข้อมูลความลึกของน้ำและปริมาณน้ำฝนจะถูกส่งอย่างต่อเนื่องไปตั้งแต่วันที่ 27 พฤษภาคม 2017 เมื่อ TMs ถูกติดตั้งเสร็จแล้ว การติดตั้ง TM ที่จุดเปลี่ยนผันทิศของ 4 KM ถูกระงับจนถึงวันที่ 20 กรกฎาคม ปี 2017 เนื่องจากการก่อสร้างอุปกรณ์อำนวยความสะดวกป้องกันต่อการโจรกรรมเป็นสิ่งที่จำเป็น ทำให้ TM ทั้งสองที่คลองเหนือ (tb16b-4km) และคลองใต้ (tb16b- 4kmr) ในจุดเปลี่ยนผันทิศที่ 4 KM กำลังส่งข้อมูลความลึกของน้ำ TM โดยไม่พลาด

ตำแหน่ง TM และโครงร่างของอุปกรณ์ TM แสดงในรูปที่ 3.1 ถึง 3.2

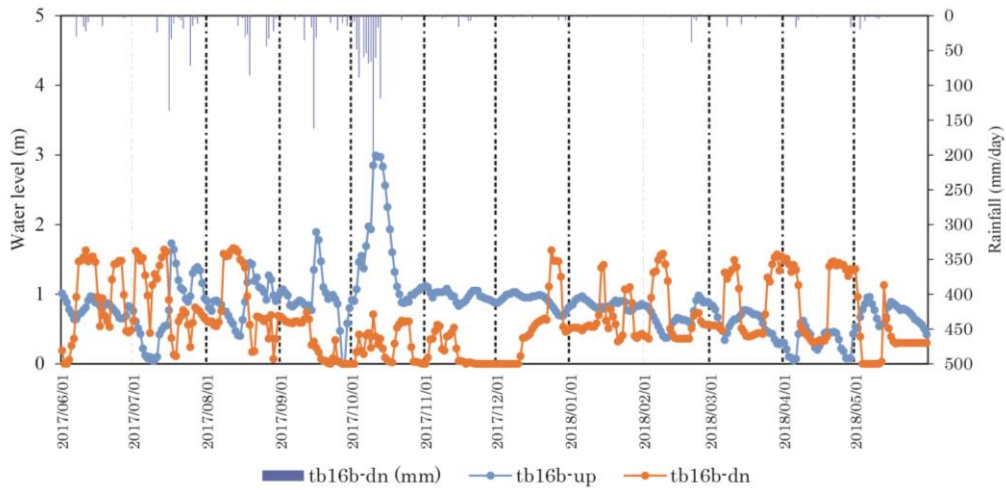
รูปที่ 3.3 แนวโน้มข้อมูลความลึกของน้ำและปริมาณน้ำฝนที่ TB16B ประจำปีของ TM (มิถุนายน 2017 - พฤษภาคม 2018)

รูปที่ 3.3 แสดงแนวโน้มของความลึกของน้ำและข้อมูลปริมาณน้ำฝนรายปีของ TM ที่สถานีสูบน้ำที่สังเกตได้ตั้งแต่วันที่ 1 มิถุนายน 2017 ถึงวันที่ 31 พฤษภาคม 2018.

- ระดับน้ำที่ tb16b-up ก็ขึ้นอยู่กับระดับของแม่น้ำลำ เนื่องจากน้ำที่ต้นน้ำของสถานีสูบน้ำถูกจัดหาโดยคลองหลักที่เชื่อมต่อกับประตู Nam Dan ที่สร้างขึ้นตามแม่น้ำ Lam ดังนั้น หากระดับน้ำในแม่น้ำ Lam สูงขึ้นระดับน้ำของ tb16b- ขึ้นก็จะเพิ่มขึ้นเช่นกัน.
- ความลึกของน้ำปลายน้ำ (tb16b-dn) ของสถานีสูบน้ำจะแตกต่างกันไป ขึ้นอยู่กับการทำงานของเครื่องสูบน้ำเนื่องจากปริมาณน้ำที่สูบแล้วมีขนาดเล็กกว่าปริมาณน้ำที่ไหลจากแม่น้ำ Lam ดังนั้น การเปลี่ยนแปลงของความลึกของน้ำ tb16b-ลงมากกว่าการเปลี่ยนแปลงของความลึกของน้ำอยู่ต้นน้ำ (tb16b-ขึ้น).
- ตั้งแต่วันที่ 29 มิถุนายนถึง 15 กรกฎาคม 2017 การประปาถูกจำกัด เนื่องจากปริมาณการสูบน้ำมีขนาดใหญ่ในขณะที่ความลึกของน้ำต้นน้ำของสถานีสูบน้ำลดลง

หลังจากฝนตกหนักในวันที่ 16 กรกฎาคม (136.5 มม. / วัน) และยาวนานสี่ปาดาทหนึ่ง ความลึกของน้ำต้นน้ำได้รับการฟื้นฟูมาใหม่.

จากรูปที่ 3.3 และ 3.4 มีการปฏิบัติดังต่อไปนี้.

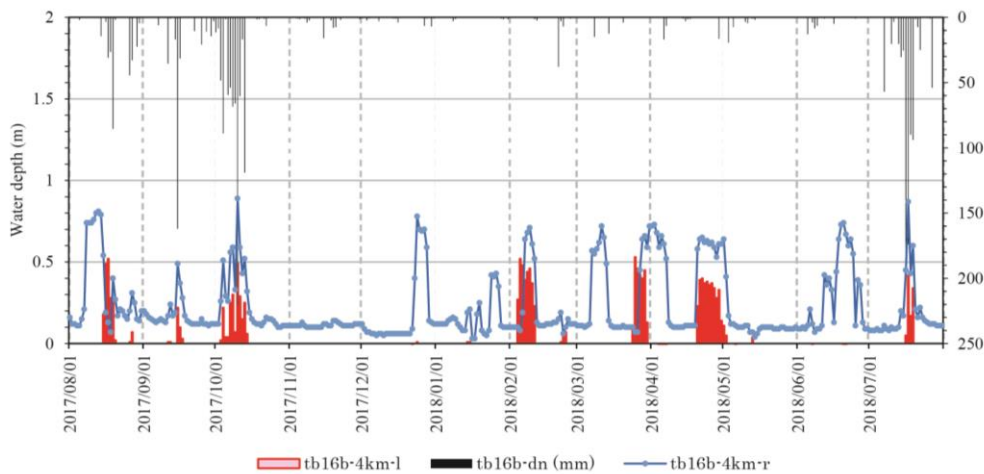
รูปที่ 3.4 แนวโน้มของความลึกของน้ำ TM ที่จุด 4 KM รวมกับข้อมูลปริมาณน้ำฝนที่ tb16b-dn ใน TB16B ประจำปี (สิงหาคม 2017 - กรกฎาคม 2018)

รูปที่ 3.4 แสดงแนวโน้มของความลึกของน้ำ TM ที่จุด 4 KM และข้อมูลปริมาณน้ำฝนที่สถานีสูบน้ำประจำปีที่สังเกตได้ตั้งแต่วันที่ 1 สิงหาคม 2017 ถึงวันที่ 31 กรกฎาคม 2018 หลังจากตั้งค่าอุปกรณ์ TM ในวันที่ 20 กรกฎาคม 2018.

- สี่ปาดาทหนึ่ง ตั้งแต่วันที่ 6 ตุลาคม 2017 และอิทธิพลของพายุได้ฝนปริมาณน้ำฝนต่อเนื่องคือ 666 มม. ได้บันทึกสูงสุดรายวัน 221 มม. ในวันที่ 10 ตุลาคมและความลึกของต้นน้ำสถานีสูบน้ำสูงสุดที่ 2.99 ม. ในวันที่ 11 ตุลาคม อย่างนั้น มันมากกว่า 2.0 เมตร ในระหว่างวันที่ 10 ตุลาคมถึงวันที่ 16 ตุลาคม.
- ที่คลองใต้ (tb16b-4kmr) ที่จุด 4 KM จะมีการสูบน้ำในช่วงฤดูแล้ง มันมีความสูงมากกว่า 0.8 เมตรในเวลาที่มีฝนตกหนักตั้งแต่วันที่ 4 ถึง 13 ตุลาคม 2017 และวันที่ 16 ถึง 19 กรกฎาคม 2561 แต่จะไม่เกินกว่า 1 เมตร.
- ที่คลองเหนือ (tb16b-4kml) ที่ 4 กม. มีน้ำประปาจากสถานีสูบน้ำน้อยกว่าคลองใต้และระยะเวลาการไหลสั้น - โดยปกติน้ำจะไม่ไหลในคลองทางทิศเหนือ เมื่อฝนตกหนักประตูของคลองเหนือถูกเปิดออกและยกระดับความลึกของน้ำ แต่ว่า บางทีในปีละที่จะลึกเกิน 0.5 เมตรจากระดับน้ำ.

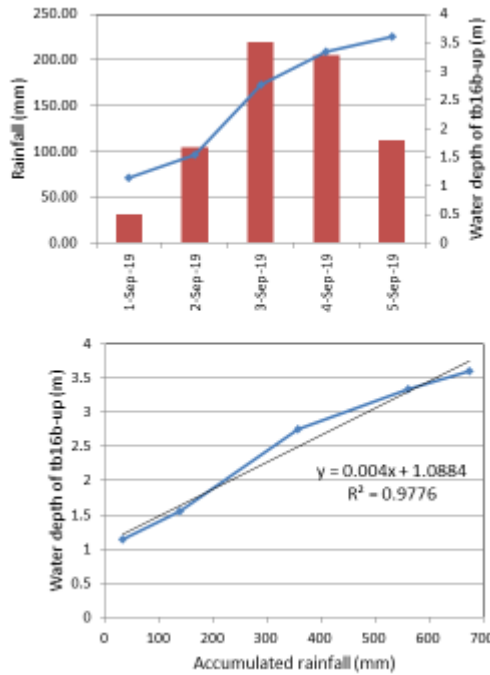
รูปที่ 4.3 แสดงความสัมพันธ์ระหว่างปริมาณน้ำฝนและความลึกของน้ำ TB16B ในช่วงฝนตกหนักในเดือนกันยายน 2019

คงใช้ความชันของเส้น (0.004)
 ในการพยากรณ์ระดับน้ำที่เพิ่มขึ้นเช่น
 ฝนตกมากกว่า 100 มม. หมายถึงว่าน้ำสูง
 0.4 m ระดับที่ tb16b-up

นอกจากนี้ เมื่อการวิเคราะห์เดียวกันจะดำเนินการเป็นเวลา 7 วันของฝนตกหนักตั้งแต่ 13 - 19 กรกฎาคม 2018 ก็เหมือนกับ 5 วันของฝนตกหนักตั้งแต่ 1 ถึง 5 กันยายน 2019 มันจะแสดงในรูปที่ 4.2-4.3 ในเวลานี้มีความสัมพันธ์เชิงเส้นตรงระหว่างปริมาณน้ำฝนได้สะสมและความลึกของน้ำ และเมื่อปริมาณน้ำฝนในวันที่ดำเนินการสะสมเพิ่มขึ้น 100 มม. ซึ่งความลึกของน้ำจะเพิ่มขึ้น 0.38 - 0.40 เมตร.
