## NGHIÊN CỨU GIẢI PHÁP XỬ LÝ SẠT TRƯỢT MÁI HỒ CHỨA Bùn ĐỎ SỐ 2 - NHÀ MÁY SẢN XUẤT ALUMIN NHÂN CƠ

Ngô Anh Quân, Nguyễn Tiếp Tân

Viện Khoa học Thủy lợi Việt Nam

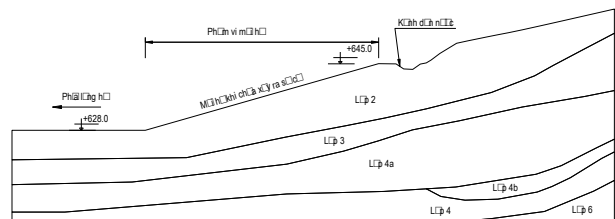
Hình 5: Mặt cắt đại diện

Mái hồ hiện trạng được gia cố bằng màng chống thấm HDPE nước ngầm trên mái không thoát nước ra lòng hồ. Từ kết quả khảo sát địa chất thực tế tại các hố khoan đã xác định được đường thấm bão hòa trên mái hồ. Sử dụng kết quả này để mô hình kiểm tra khả năng làm việc thực tế của mái hồ trong trường hợp kênh thu nước ngoại vi không bị thoát nước ra ngoài và ngấm vào mái hồ. Tính toán điều kiện ổn định về thấm, từ đó làm cơ sở đề xuất các giải pháp thoát nước tăng ổn định cho mái hồ. Kết quả tính toán với các trường hợp như sau:

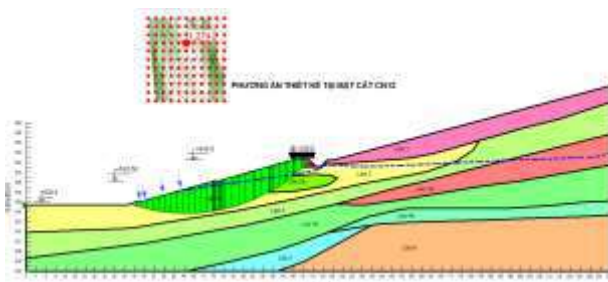
Hình 11: Trường hợp 2.2, Mùa khô - Kết quả tính toán ổn định trượt tổng thể

Kết quả tính toán cho vùng sạt lở mái hồ bùn đỏ số 2 sau khi đã áp dụng các giải pháp cho thấy công trình ổn định. Tuy nhiên, phần mái phía trên hiện trạng nằm ngoài ranh giới của công trình (từ trên rãnh thoát nước ngoại vi) hiện vẫn canh tác cây trồng cần có biện pháp tiêu thoát nước mặt tốt để giảm áp lực cho phần mái bờ hồ.

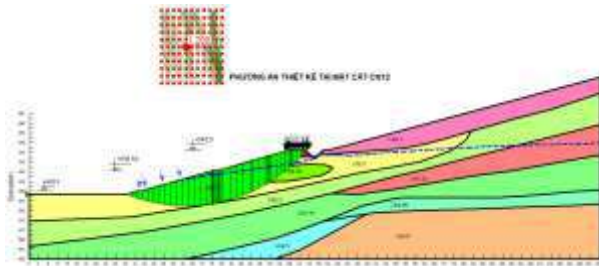
Hình 12: Trường hợp 2.2, Mùa mưa - Kết quả tính toán ổn định trượt tổng thể

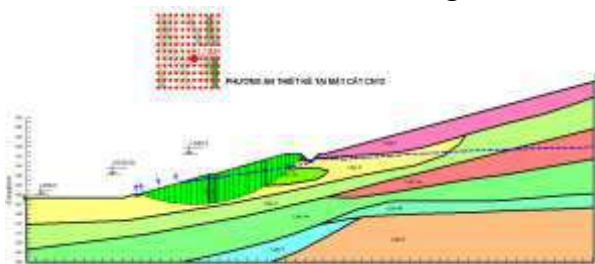
Hình 13: Trường hợp 2.3, Mùa mưa - Kết quả tính toán ổn định trượt tổng thể
