PHÂN TÍCH CÁC DẠNG TRƯỢT LỞ MÁI ĐỐC CÁC KHU TÁI ĐỊNH CƯ THỦY ĐIỆN SƠN LA VÀ ĐỊNH HƯỚNG GIẢI PHÁP XỬ LÝ

Tóm tắt: Trong những năm qua, trượt lở mái dốc là một trong những loại hình thiên tai nguy hiểm nhất, gây ra nhiều thiệt hại lớn cho con người, cơ sở hạ tầng các khu tái định cư thủy điện Sơn La. Vì vậy, việc nghiên cứu các giải pháp xử lý, phòng ngừa trượt lở là hết sức cần thiết. Bài báo này, đề cập đến cơ sở đề xuất giải pháp xử lý, phòng chống trượt lở cho khu tái định cư thủy điện Sơn La.

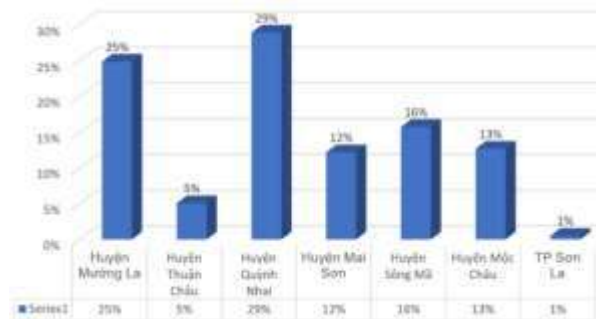
Hình 1: Tỷ lệ số vụ trượt lở của 7 huyện có xã tái định cư thuộc tỉnh Sơn La

- Đối với khu tái định cư thuộc tỉnh Sơn La: tỉnh Sơn La có 7 huyện, thành phố gồm 26 xã, phường thuộc khu vực nghiên cứu. Từ năm 2013 đến nay có tổng cộng 197 vụ trượt lở với các quy mô khác nhau. Tỷ lệ số vụ trượt lở phân theo 7 huyện như biểu đồ Hình 1. Trong đó dạng trượt hỗn hợp chiếm 93%, trượt trụ tròn chiếm 1% và trượt tĩnh tiến chiếm 6%.

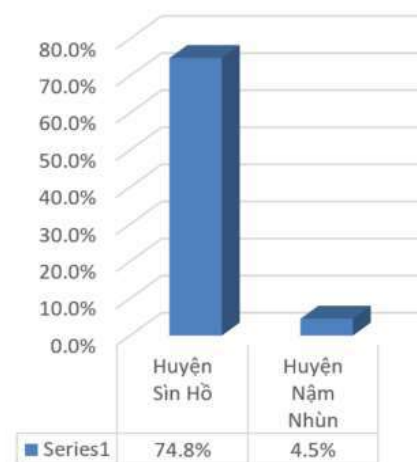
Hình 2: Tỷ lệ số vụ trượt lở của 2 huyện

- Đối với khu tái định cư thuộc tỉnh Lai Châu: tỉnh Lai Châu có 2 huyện, thành phố gồm 09 xã, phường thuộc khu vực nghiên cứu. Từ năm 2013 đến nay, có tổng cộng 242 vụ trượt lở với các quy mô khác nhau. Tỷ lệ số vụ trượt lở phân theo 2 huyện như biểu đồ Hình 2. Trong đó trượt trụ tròn chiếm 84,35%, dạng trượt hỗn hợp chiếm 15,22% và trượt tĩnh tiến chiếm 0,43%.

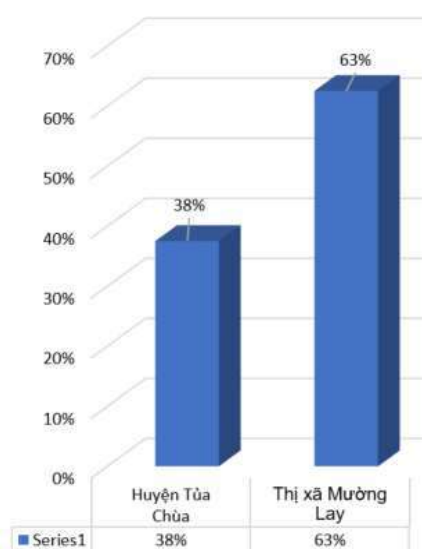
Hình 3: Tỷ lệ số vụ trượt lở của 2 huyện có xã tái định cư thuộc tỉnh Điện Biên

- Đối với khu tái định cư thuộc tỉnh Điện Biên: tỉnh Điện Biên có 2 huyện, mỗi huyện có 1 xã thuộc khu vực nghiên cứu. Từ năm 2013 đến nay có tổng cộng 40 vụ trượt lở với các quy mô khác nhau. Tỷ lệ số vụ trượt lở phân theo 2 huyện như biểu đồ Hình 3. Trong đó dạng trượt hỗn hợp chiếm 80,49%, trượt trụ tròn chiếm 14,63%, trượt tĩnh tiến chiếm 2,44% và đá rơi (đá lăn) chiếm 2,44%.

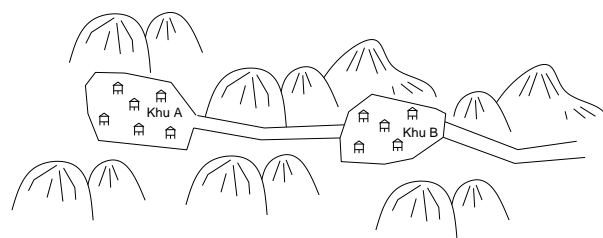
- **Dạng 1:** Khu tái định cư gồm nhiều tiểu khu cách xa nhau, xem Hình 4.

Hình 4: Sơ họa bố trí mặt bằng các khu tái định cư liên kết nhau

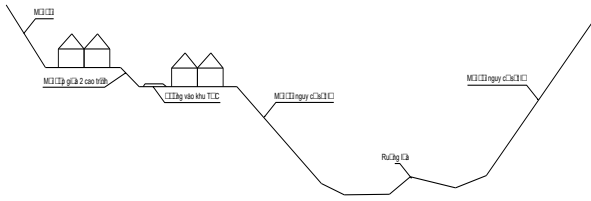
Với cách bố trí này, mỗi tiểu khu đều có thể bố trí những dạng khác biệt nhau, có thể bố trí trên cùng một cao độ hoặc nhiều cao độ khác nhau. Ví dụ: bố trí trên 02 cao độ khác nhau, xem Hình 5.

Hình 5: *Cắt dọc bố trí điển hình dạng một tiểu khu tái định cư có 2 cao độ*

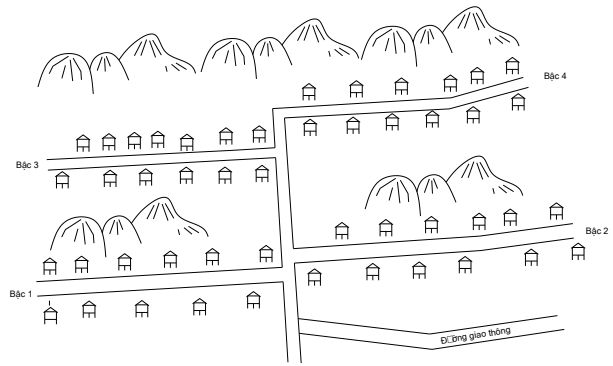
- **Dạng 2:** Khu tái định cư bố trí nhiều theo cao độ khác nhau hoặc theo nhiều bậc, xem Hình 9.

Hình 9: *Khu tái định cư được bố trí theo nhiều bậc cao độ*

Dạng này có ở tỉnh Lai Châu, tỉnh Sơn la. Đặc điểm bố trí là trong cùng khu tái định cư, bố trí nhà ở bám dọc theo các trục đường ở các cao độ khác nhau. Dạng này được bố trí hạ tầng khá hoàn thiện, nhà ở khá kiên cố. Phần lớn trượt lở xảy ra tại mái dốc phía ngoài khu tái định cư, xem Hình 10.

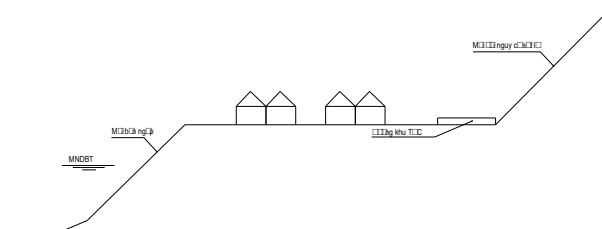
- **Dạng 3:** Khu tái định cư được bố trí cùng cao độ, có mái dốc bán ngập, xem Hình 12.

Hình 12: Khu tái định cư được bố trí cùng cao độ, có mái dốc bán ngập

Dạng này có ở 03 tỉnh Điện Biên, Sơn La và Lai Châu. Khu tái định cư được bố trí trên một khu vực có diện tích tương đối lớn, cùng cao độ, một hoặc hai phía là mái dốc ngập nước, nước lên xuống theo chế độ hồ hoặc suối lớn. Vùng đất ngập được giới hạn bởi mực nước trong mùa kiệt và mực nước trong mùa mưa. Thực vật trên mái kém phát triển, nên dễ bị xói lở do dòng chảy, khi mực nước rút xuống đất trên mái bão hoà nước và không kịp thoát nước nên cũng dễ gây mất ổn định mái. Dạng trượt lở này trước đây rất phổ biến, tuy nhiên kết quả điều tra thực địa gần đây nhất vào tháng 3 năm 2022 đã cho thấy, hầu như toàn bộ dạng trượt lở này đã được khắc phục, xem Hình 13. Tại tỉnh Sơn La và Lai Châu, hiện tại còn có một số khu vực có ảnh hưởng mực nước suối, tuy nhiên không có hiện tượng trượt lở mái hoặc nếu có thì quy mô nhỏ, không đáng kể.

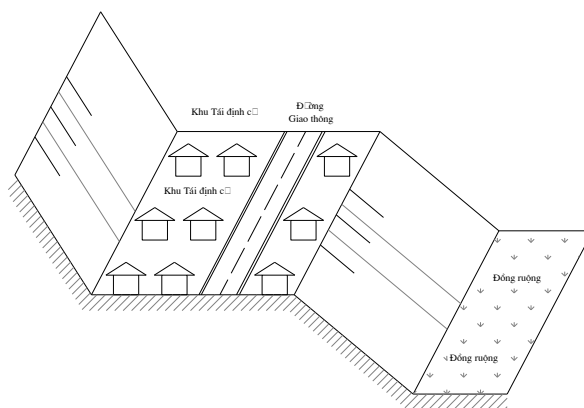
- **Dạng 4:** Khu tái định cư được bố trí bám theo triền núi, cùng cao độ, xem Hình 15.

Hình 15: Khu tái định cư được bố trí bám theo triền núi, trên cùng cao độ

Dạng này phổ biến ở 03 tỉnh Điện Biên, Sơn La và Lai Châu. Thường được bố trí ở những vùng núi cao liên tiếp, khó tạo ra được mặt bằng có diện tích lớn. Thông thường ở giữa là con đường, nhà ở được bố trí hai bên.

Do đất trên mặt bằng chật hẹp nên người dân có xu thế tận dụng hết đất, vì vậy nhà ở bố trí gần sát mép mái dốc. Chủ yếu trượt lở chỉ xảy ra tại mái dốc phía ngoài khu dân cư và mái dốc phía trên đồng ruộng. Do nhà sát mép mái, nên dễ sạt cục bộ, người dân tự gia cố bằng bao tải đất hoặc đồ đá. Vì mái không có biện pháp gia cố đảm bảo và người dân sinh hoạt, nước chảy trên bề mặt ngấm xuống mái dốc, nên nguy cơ trượt lở là rất lớn, đặc biệt khi có thêm mưa, vì vậy nguy cơ mất an toàn của người dân rất cao. Cần có giải pháp xử lý mẫu để người dân tự thực hiện và nhân rộng cho khu vực Tây Bắc.

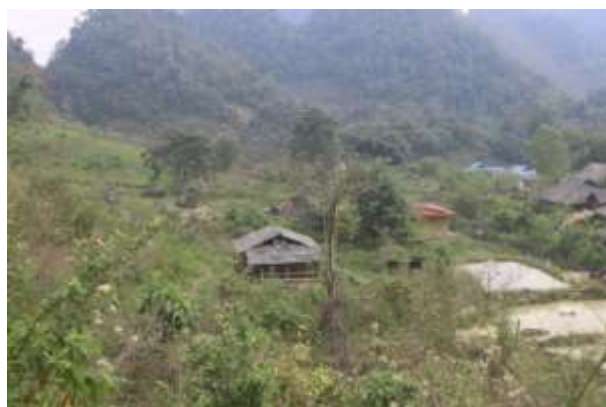
- **Dạng 5:** Khu tái định cư được bố trí trong khu vực thung lũng, xung quanh là núi, xem Hình 17.

Hình 17: Khu tái định cư được bố trí trong phạm vi thung lũng
