## NGHIÊN CỨU NGUYÊN NHÂN VÀ DIỄN BIẾN XÓI LỎ MÁI HẠ LƯU ĐẬP ĐẤT HỒ SÔNG SẮT, TỈNH NINH THUẬN

Trần Văn Vững

Viện Đào tạo và Khoa học ứng dụng Miền Trung, Trường Đại học Thủy lợi

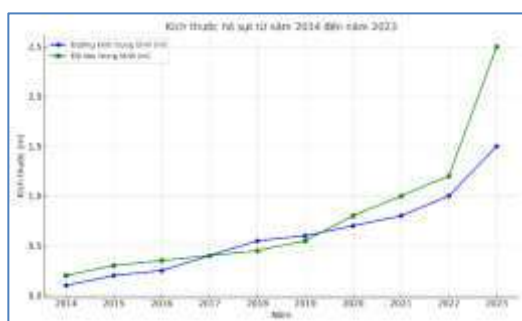
Hình 4: Biểu đồ kích thước hố sụt theo thời gian giai đoạn 2014-2023

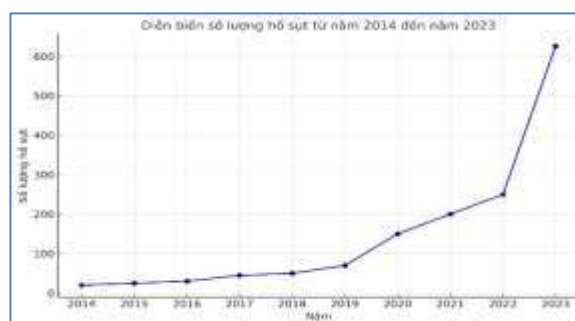
Hình 5: Biểu đồ diễn biến hố sụt giai đoạn 2014-2023

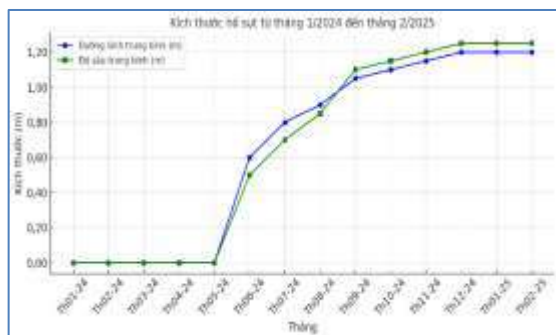
năm 2025 ghi nhận 390 hố sụt đang tồn tại và phát triển, nhiều hố có đường kính 0,5–1,0 m và sâu tới 1,5 m. Điều này cho thấy các biện pháp hiện tại chỉ có hiệu quả ngắn hạn, chưa đủ sức kiểm soát triệt để nếu không triển khai các giải pháp đồng bộ và bền vững hơn.

Hình 8: Biểu đồ kích thước hố sụt theo thời gian giai đoạn 2024-:-2025

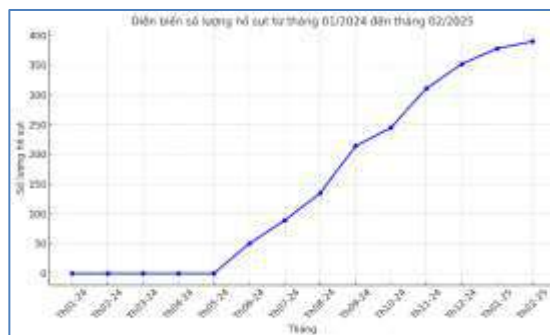
Hình 9: Biểu đồ diễn biến hố sụt giai đoạn 2024-:-2025

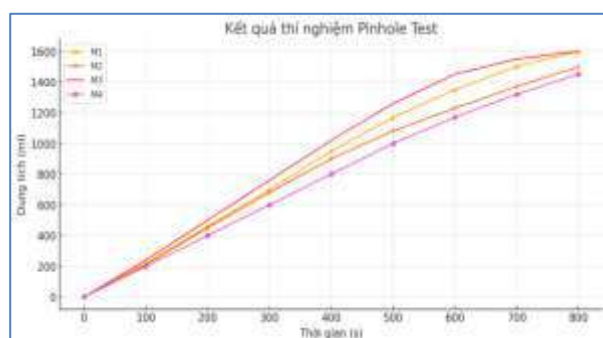
Để đánh giá đặc tính tan rã của đất đắp mái đập Sông Sắt, nhóm tác giả đã thực hiện thí nghiệm Pinhole theo ASTM D4647–93 trên 4 mẫu đất. Phân loại dựa trên độ đục của nước, lưu lượng nước qua lỗ kim và độ mở lỗ. Do mẫu bị vỡ sau khi bão hòa nên không xác định được độ mở lỗ kim. Kết quả từ độ đục và lưu lượng cho thấy cả 4 mẫu đều thuộc loại đất tan rã, phản ánh nguy cơ cao gây xói ngầm và mất ổn định mái đập.

Hình 11: Diễn biến dung tích nước qua lỗ kim theo thời gian thí nghiệm

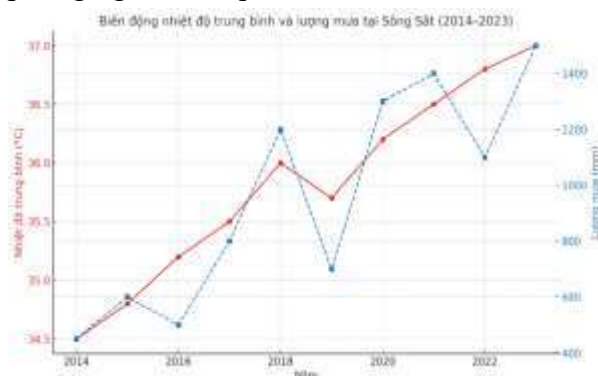
Kết quả nghiên cứu cho thấy chu kỳ khí hậu bất thường – khô hạn kéo dài xen kẽ với mưa lớn đột ngột – là nguyên nhân chính làm suy giảm nhanh kết cấu đất đắp tại mái hạ lưu đập Sông Sắt. Tại Nam Trung Bộ, mùa khô kéo dài 6–8 tháng với nhiệt độ  $>35^{\circ}\text{C}$  và độ ẩm  $<60\%$  khiến đất sét pha cát co ngót, nứt nẻ sâu. Khi mưa lớn đầu mùa (200–300 mm/3 ngày) xảy ra, nước thấm nhanh qua các khe nứt, tạo chênh lệch độ ẩm và phá vỡ cấu trúc đất, dẫn đến xói mòn và hình thành hồ sụt.

Hình 12: Biểu đồ biến động nhiệt độ trung bình và lượng mưa tại Sông Sắt (2014–2023)
