NGHIÊN CỨU ẢNH HƯỞNG CỦA BIẾN ĐỔI KHÍ HẬU VÀ ĐÔ THỊ HÓA ĐẾN TIÊU THOÁT LŨ TRÊN HỆ THỐNG TRỤC TIÊU CẦU ĐỘ - VĨNH PHÚC

Tóm tắt: Vĩnh Phúc là một tỉnh đồng bằng sông Hồng, cửa ngõ của thủ đô Hà Nội, trong những năm gần đây có mức tăng trưởng kinh tế cao, mức độ đô thị hóa ngày nhanh, diện tích đất nông nghiệp giảm ảnh hưởng lớn đến tiêu thoát lũ. Bên cạnh đó, biến đổi khí hậu (BĐKH) làm cho lượng mưa thay đổi bất thường và cực đoan cũng là nguyên nhân khiến cho tình trạng ngập úng gia tăng. Trục tiêu Cầu Độ có nhiệm vụ tiêu thoát cho lưu vực 5.046 ha, từ năm 1990 đến 2022, đã xảy ra nhiều lần bị ngập úng mỗi khi có mưa lớn (lượng mưa trên 150 mm), gây ra tổn thất về kinh tế, xã hội trên địa bàn huyện Sông Lô, huyện Lập Thạch. Đặc biệt trận mưa năm 2016 gây thiệt hại nặng nề, trên 120 ha lúa bị ảnh hưởng tới năng suất và hơn 1.000 ha lúa, ngô, rau màu bị ngập úng, làm 1 người bị chết và 2 người bị thương. Kết quả cho thấy do lòng dẫn bị thu hẹp, bồi lắng, tốc độ đô thị hóa cao, mực nước sông Lô dâng cao ảnh hưởng đến tiêu thoát tự chảy của hệ thống.

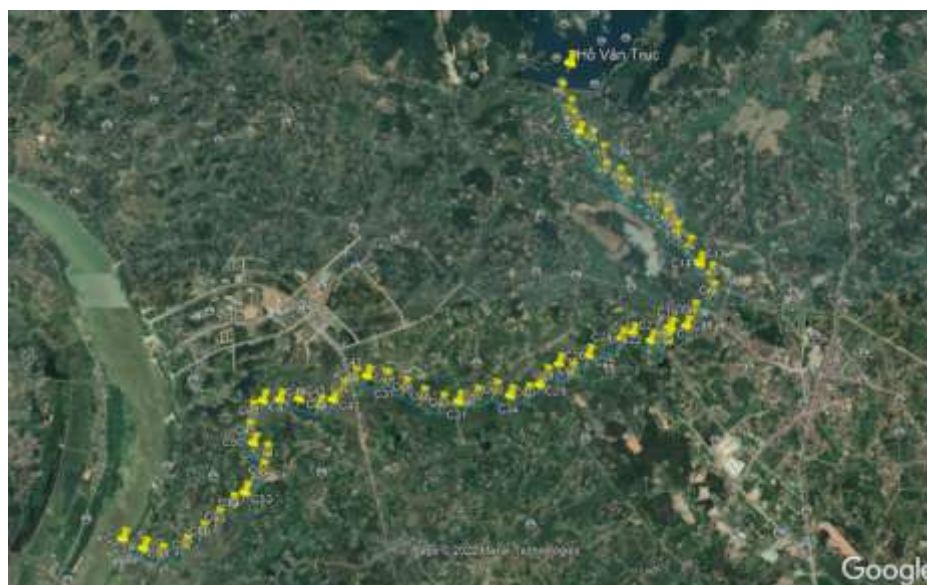
Hình 1: Hệ thống tiêu Cầu Đo

Lĩnh được xây dựng năm 1981 có dung tích 0.071 triệu m³. Hạ lưu tràn xả lũ hồ Vân Trục và hồ Thiên Lĩnh là hệ thống trục tiêu Cầu Đo có nhiệm vụ tiêu thoát cho lưu vực 5.046 ha. Diện tích lưu vực gồm lưu vực của hồ Vân Trục, diện tích đất nông nghiệp, khu dân cư, ao hồ xã Xuân Hòa, Vân Trục, thị trấn Lập Thạch huyện Lập Thạch; TT. Tam Sơn, Nhạo Sơn, Như Thụy, Yên Thạch, Tân Lập, Đồng Quế, huyện Sông Lô tỉnh Vĩnh Phúc.

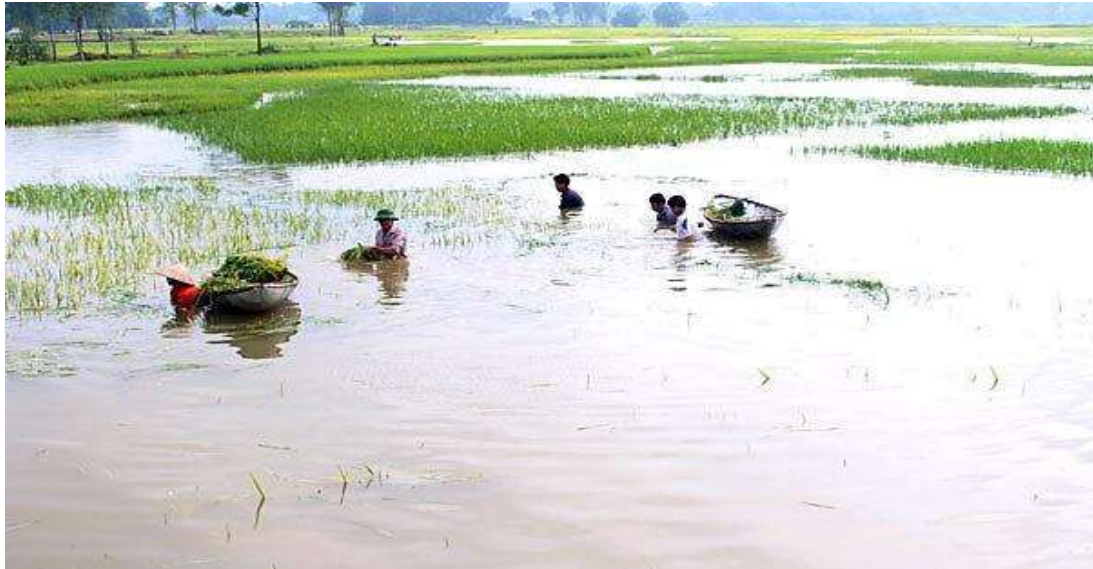
Hình 2: Ngập nặng tại huyện Sông Lô và Lập Thạch trong trận lũ năm 2016

Đặc biệt, đợt mưa kéo dài trên diện rộng trong từ 24/05/2016 đến 29/05/2016 trên địa bàn 02 huyện Sông Lô và Lập Thạch. Lượng mưa phổ biến đo được trên 150 mm, mực nước tại các hồ chứa đều xấp xỉ hoặc vượt ngưỡng tràn (Hồ Suối Sỏi, hồ Bồ Lạc, hồ Vân Trục tràn 20 cm),

làm nhiều diện tích lúa, hoa màu trên địa bàn huyện bị ngập úng. Kết hợp lũ tiểu mãn xuất hiện trên các hệ thống tiêu trong lưu vực kênh, mương tiêu và trên các sông chính, đã gây ảnh hưởng không nhỏ tới sản xuất nông nghiệp và đời sống của bà con nhân dân. Theo thống kê của Phòng Nông nghiệp và Phát triển nông thôn huyện Sông Lô và huyện Lập Thạch, ảnh hưởng của đợt mưa lần này toàn huyện Sông Lô có trên 120 ha lúa bị ảnh hưởng tới năng suất và hơn 1.000 ha lúa, ngô, rau màu bị ngập úng; làm 1 người bị chết và 2 người bị thương do sét đánh; một số công trình xây dựng bị hư hỏng tổng thiệt hại ước tính 60 tỷ đồng (Phòng NN&PTNT Sông Lô, 2016). Huyện Lập Thạch có khoảng 600 ha lúa, 120

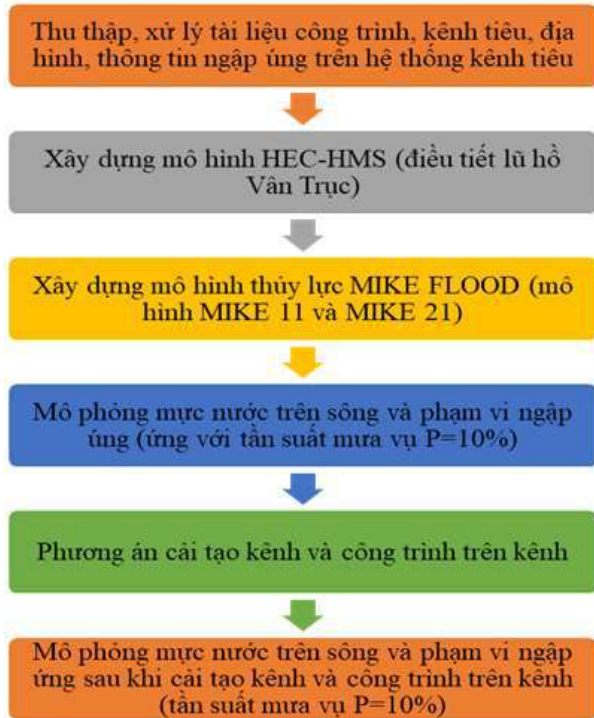
Hình 3: Phương pháp nghiên cứu

Nghiên cứu sử dụng mô hình thủy lực MIKE FLOOD để mô phỏng dòng chảy trên hệ thống kênh tiêu Vân Trục. MIKE FLOOD thuộc

Sử dụng mô hình thủy văn HEC-HMS mô phỏng quá trình điều tiết lũ từ hồ Vân Trục đến hệ thống tiêu thoát nước hạ du hồ. Mô hình HEC-HMS thuộc bộ phần mềm Quân đội Hoa Kỳ xây dựng có đầy đủ các mô đun hay chương trình khác nhau để giải quyết mọi bài toán liên quan đến tài nguyên nước, môi trường, phòng chống thiên tai.

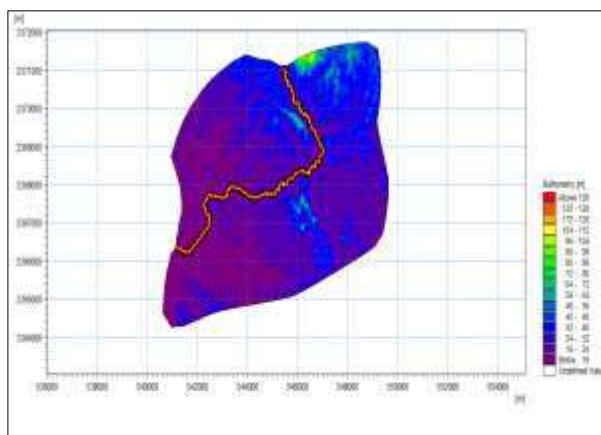
Hình 5: Mô hình MIKEFLOOD

Viện thủy lực Đan Mạch DHI Water & Environment phát triển, hệ thống mô hình thủy lực kết nối giữa mô hình một chiều và mô hình hai chiều bằng lưới hình chữ nhật hoặc lưới phi cấu trúc. Mô hình MIKE FLOOD có ưu điểm bảo toàn động lượng qua các nút liên kết, liên kết bên cho phép mô phỏng dòng chảy tràn từ sông vào các bãi tràn, mô phỏng các công trình thủy lực, liên kết giữa mô hình một và hai chiều theo mọi hướng,...

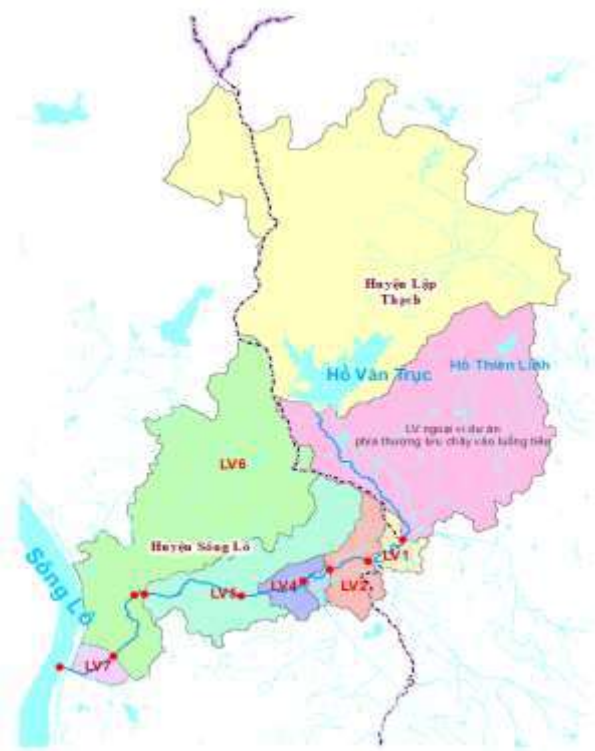
Hình 6: Sơ đồ lưu vực tiêu

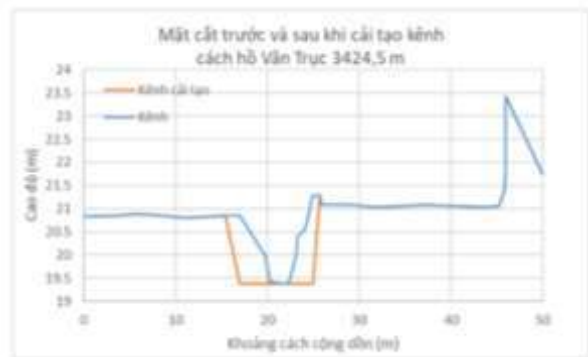
Hình 9: Mặt cắt kênh trục tiêu chính trước và sau cải tạo

+ Từ K0+000 đến K0+980,26 bề rộng đáy kênh $B = 3,0\text{m}$; Từ K0+980,26 đến Km1+722,26 bề rộng đáy kênh $B = 5,0\text{m}$; Km1+722,26 đến Km2+462,16 bề rộng đáy kênh $B = 10,0\text{m}$ (do thực tế đoạn kênh hiện trạng bề rộng 10m, để giảm kinh phí đắp nên bề rộng giữ theo mặt cắt hiện trạng); Từ Km2+462,16 đến Km3+673,26 bề rộng đáy kênh $B = 5,5\text{m}$; Từ Km3+673,26 đến Km5+968,36 bề rộng đáy kênh $B = 6,0\text{m}$; Từ Km6+75,75 đến Km7+294,76 bề rộng đáy kênh $B = 6,5\text{m}$; kết cấu kênh đất với hệ số mái kênh $m = 1,75$.

+ Từ Km7+369,6 đến Km7+800,2; K7+825,3 đến K8+176,46 bề rộng đáy kênh $B = 7,0\text{m}$; bố trí gia cố đáy và mái kênh bằng bê tông cốt thép M200; hệ số mái kênh $m = 1,50$.

+ K8+176,46 đến K8+500 bề rộng đáy kênh $B = 12,0\text{m}$ gia cố 2 bên bằng tường chắn kết cấu bên tông cốt thép M250 cao 4m, trên tạo cơ 1,5m, gia cố mái bằng bê tông cốt thép M200.

+ Một bên bờ kênh kết hợp đường giao thông phục vụ quản lý vận hành và canh tác nông nghiệp với bề rộng mặt bờ $B = 5,0\text{m}$; Với các vị trí bờ kênh kết hợp đường giao thông, bố trí gia cố mặt bờ bằng BTXM M250 dày 20cm, dưới là lớp cấp phối đá dăm dày 15cm.

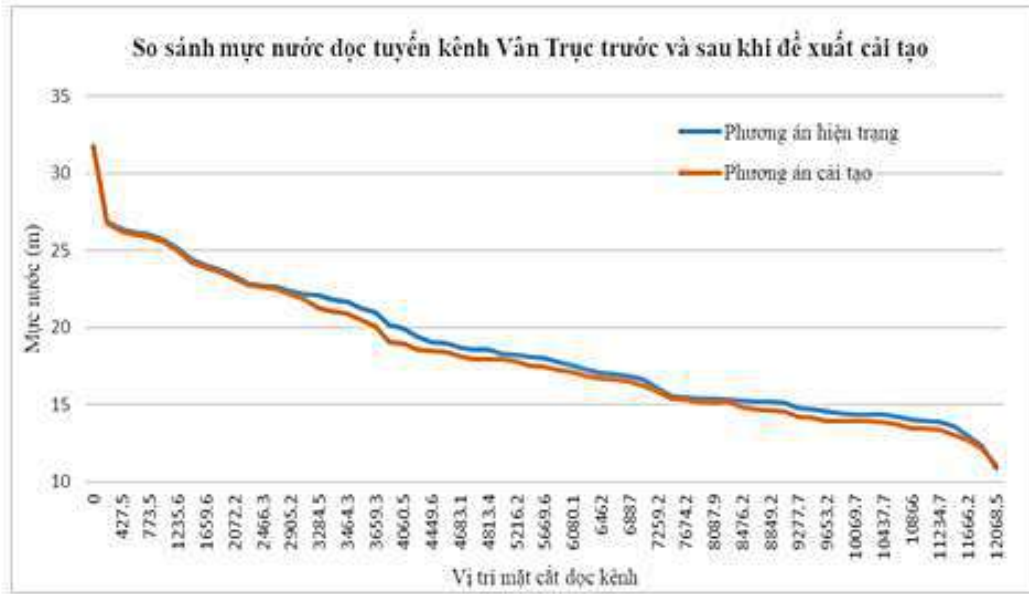
Hình 11: So sánh mực nước dọc tuyến kênh tiêu Vân Trục

Sau khi cải tạo tuyến kênh và công trình thì khả năng thoát lũ trên sông là nhanh hơn rất nhiều, mực nước lớn nhất dọc tuyến kênh giảm đi rõ rệt, vị trí bắt đầu cải tạo kênh (cách hồ 3424,5 m) giảm 0,728 m. Vị trí mực nước giảm lớn nhất là 1,089 m (so với mực nước phương án hiện trạng) tại vị trí cách hồ Vân Trục số 3863,6 m các đoạn vị trí đoạn kênh bắt đầu cải tạo là 439 m về phía hạ du.

Với phương án cải tạo đề xuất thì diện tích ngập giảm 43,09 ha so với hiện trạng, trong đó diện tích ngập ở độ sâu trên 3 m giảm 2,55 ha.
